Tárgy: Budapest-Kőbányai Református
Egyházközség kérelme a Bp. X. ker. Ihász
u. 15. sz. alatti református templom tornya
felújításának támogatására

Előzetes Szakvélemény

Budapest Kőbányai Református Templom – 1105 Budapest, Ihász u. 15. – Harangtornya
tetőszerkezetéről és más szerkezetekről

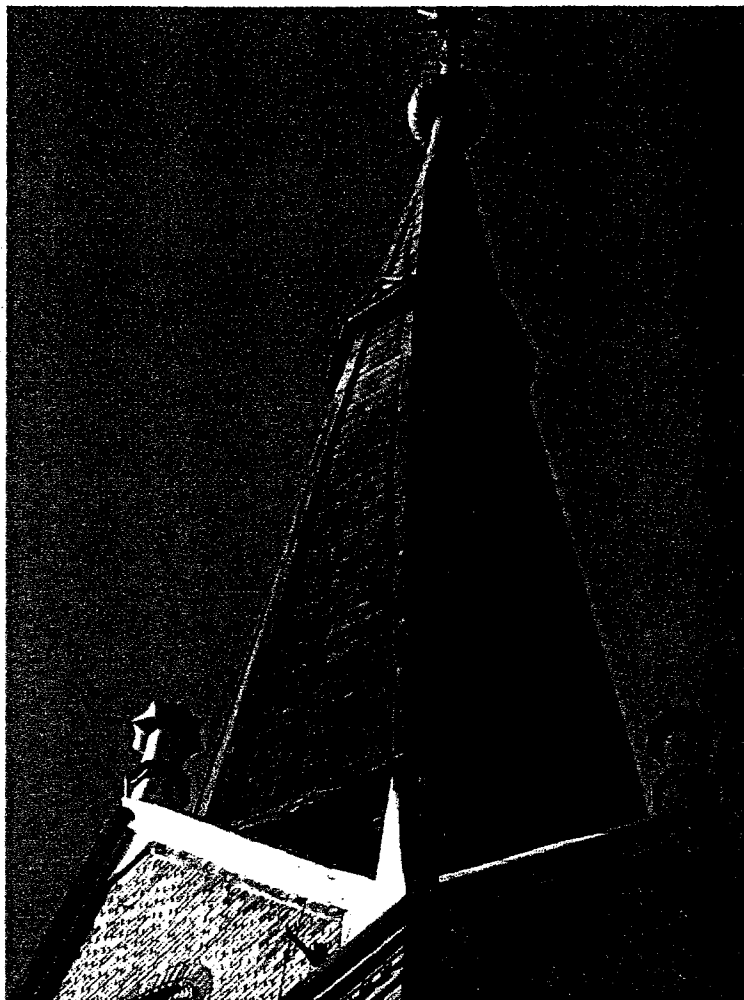
5468

- a. A tető alakja: Bizonyos tetőgerincek felől nézve felismerhető, hogy a toronytető alkotói elcsavarodtak, a torony nem tűnik ferdeinek. A deformáció nem szembetűnő, nem zavaró, csak a tetősíkok alapjából és arányaiból következtethetünk és találhatjuk meg. /5468/

Toronyöveg Iház u. felől átlósan Gergely u. irányába

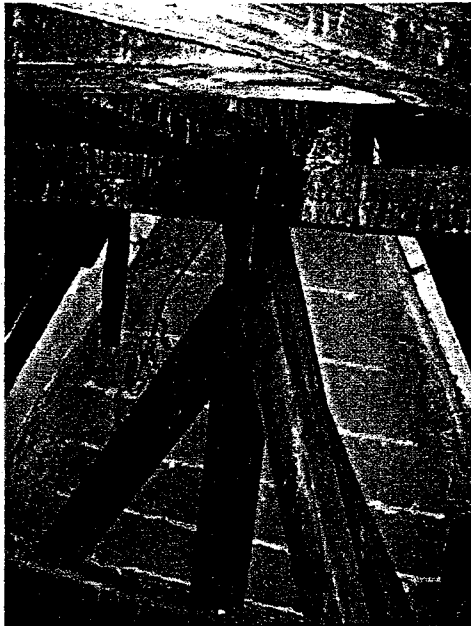
- Fahibák a + 28,20 szinten álló andráskötés felső öv magrepedésszerű és rost összeesésszerű jelenség és gyűrű-gerendavég magrepedése állapota oszlopbekötésnél. /P1090039/

P1090039 Andráskereszt felső öv és gyűrű magrepedései +28,20-on

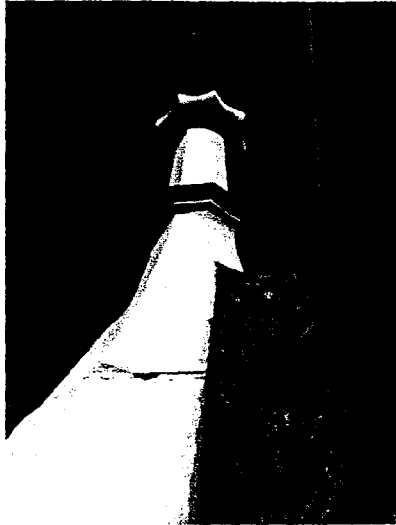
- Bádoggűrődés - nyakbádog is – és kődísz elmozdulás a Gergely u. felőli timpanonnál.
/0023/
- Bádoggűrődés – nyakbádog is – az lhász u. felőli timpanonnál. /0018/
- Kődísz felfekvése – belülről fényképezve – az lhász u. felőli timpanonnál látható a rés.
/0051/

P1090023 Kődíz, bádgozás és tömítése a Gergely u. felől

- A fafödém két gerendáját cserélni kell.
- Az acélfödémet felület védeni kell.
- A haranglábat felület védeni (rezgés szempontjából javasolt vizsgálni a nagyharang esetében)
- Természetesen javasolt az összes faelemet láng- és gomba mentesíteni.
- Nagy figyelmet igényel a timpanonok kődíszének helyreállítása – bádогоzása, és ennek csatlakoztatása a tetőbádогоhoz.

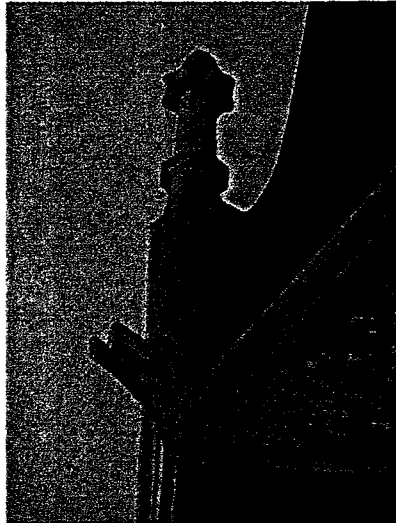
P1090018 Kődíz, bádgozás és tömítése az Ihász u. felől
