Tárgy: Javaslát az S1 állagmegóvási költségsor felosztásának módosítására

Felmérés

A Dreher sörgyártól átvett 41446 hrsz. ingatlanon lévő
Munkásszálló épület tetőjavítási pótmunkákhoz

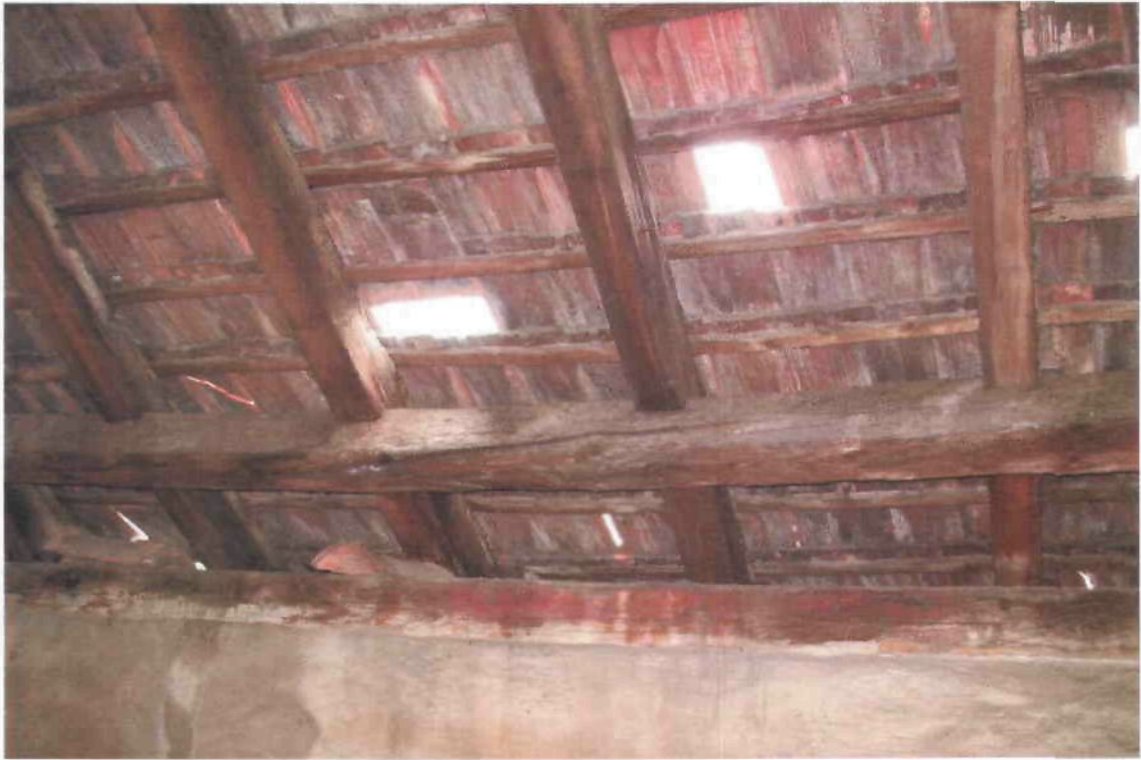
①

1. A 10 és 15-ös szaruállás között a déli oldalon az alsó szelemen repedt.
lásd az 1-es fotót. Javítás az 1-es ábra szerint.
2. A 16-17-es szaruállás között a déli oldalon lévő kémény elbontása a talpszelemen felső síkjáig.
lásd a 2-es fotót.

A megrepedt alsó szelement 50/5mm-es laposacélból kialakított bilincsekkel szorítjuk össze. A bilincseket a szarufa méretének megfelelően két darabból hajlítjuk, 50mm-es fülekkel. A fülekbe $\varnothing 15$ -ös furatot készítünk és 14-es csavarral összehúzzatjuk. 6 pár bilincs készül.

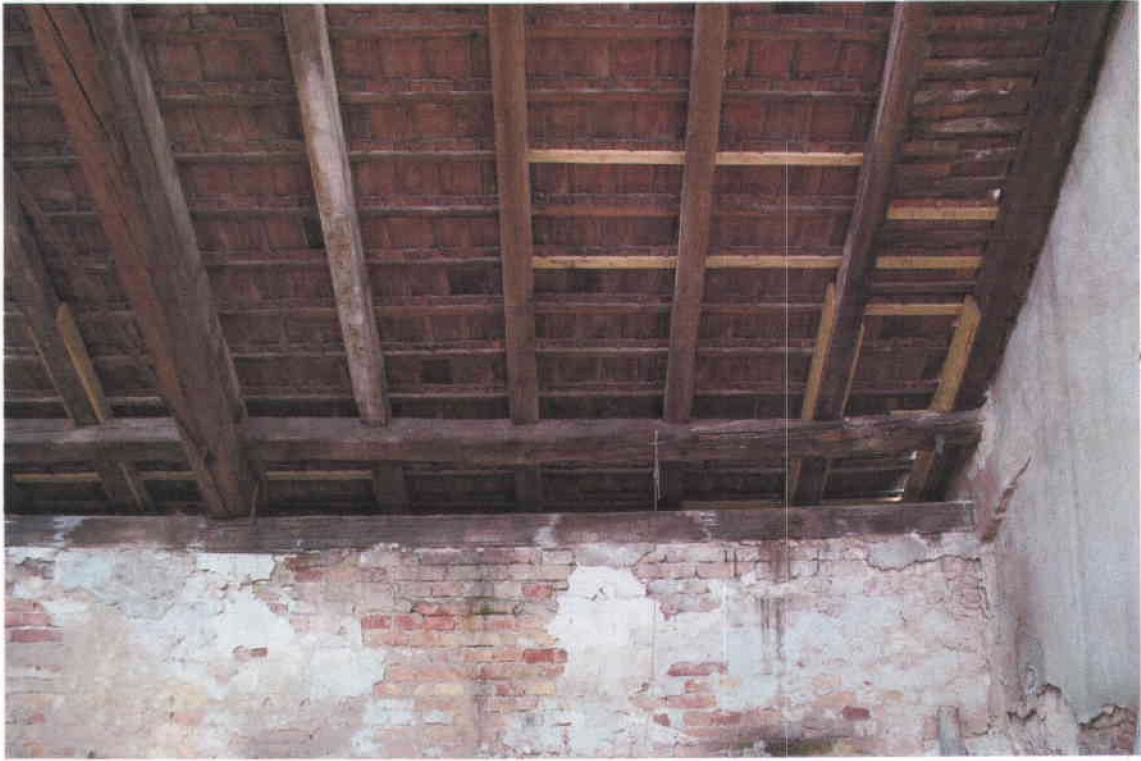
3

3. A 20 és 25-ös szaruállás között az északi oldalon az alsó szelemen cseréje szükséges
lásd a 3-as fotót. Javítás a 2-es ábra szerint.
4. A 20 és 25-ös szaruállás között az északi oldalon a talpszelemen korhadt.
lásd a 4-es fotót. Javítás a 3-as ábra szerint.

A korhadt és cserélendő alsó szelemet a 25cm-es lapolást figyelembe véve, a ráterhelő szarufák aládúcolása után kibontjuk. (a szarufa csatlakozásnál szegezésre is kell számítani) A lapolást a szarufa síkjával párhuzamos síkban készítjük úgy, hogy az új szelemen a 2db $\varnothing 14$ -es átmenő csavarral a tetőtér felől összehúzatható legyen.

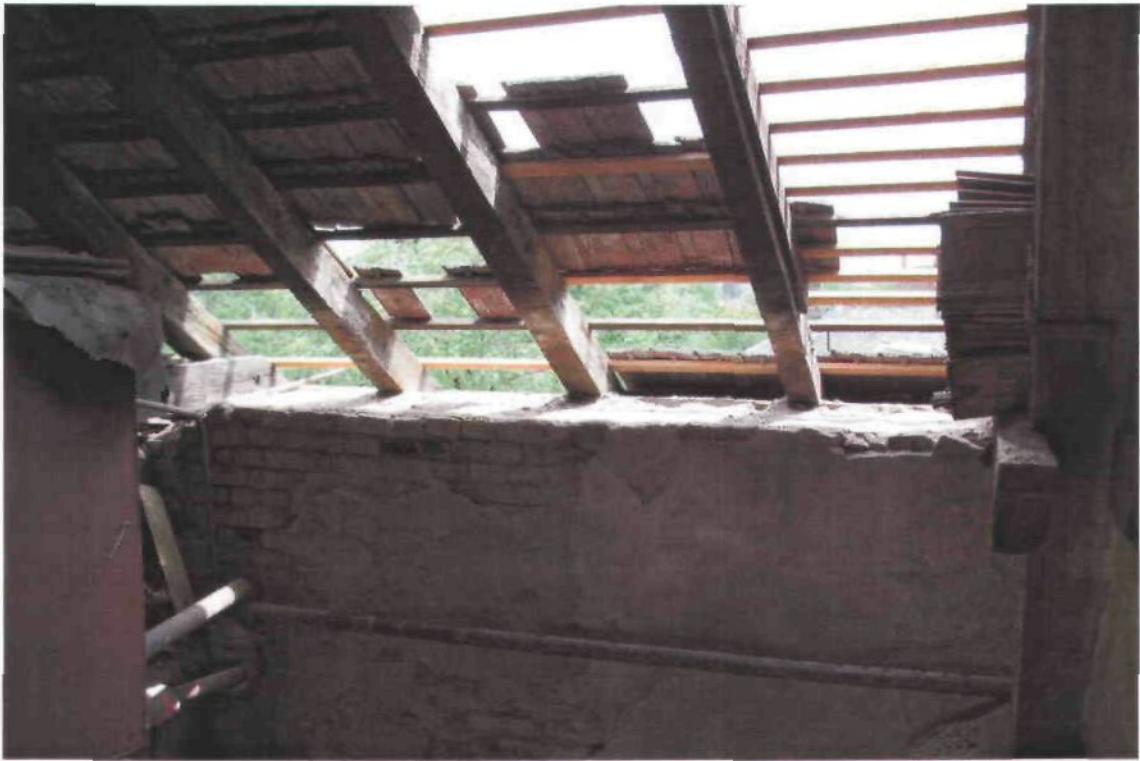
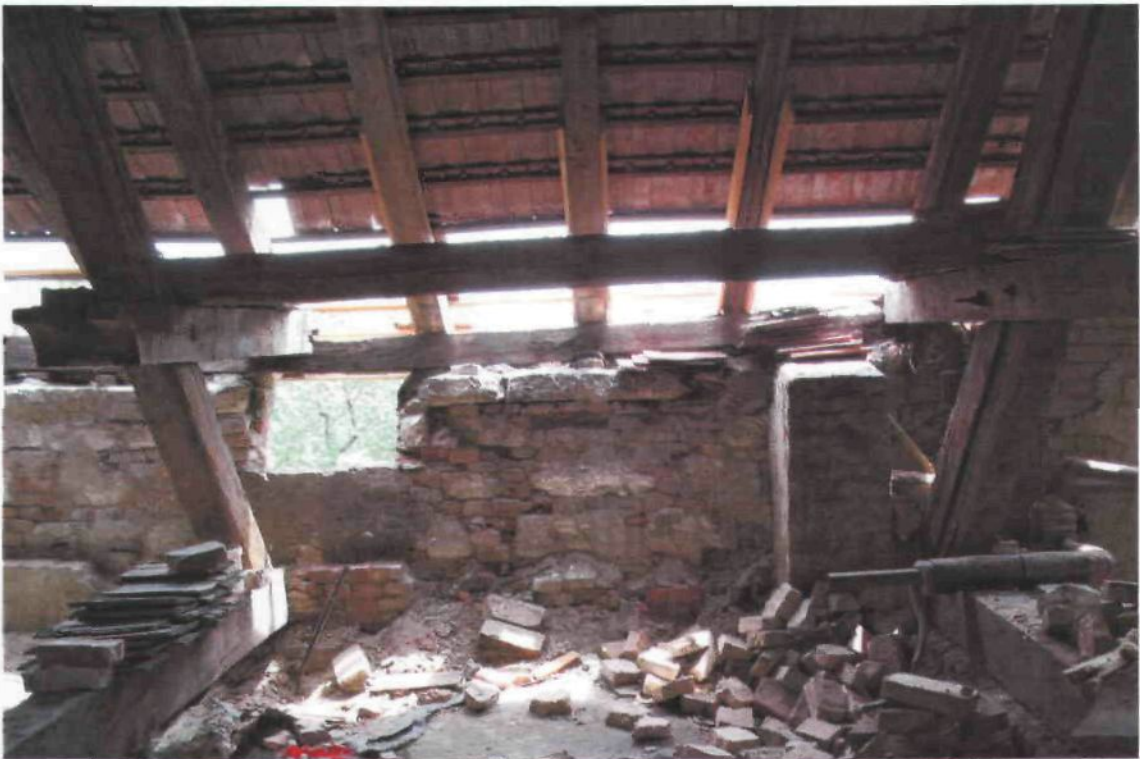
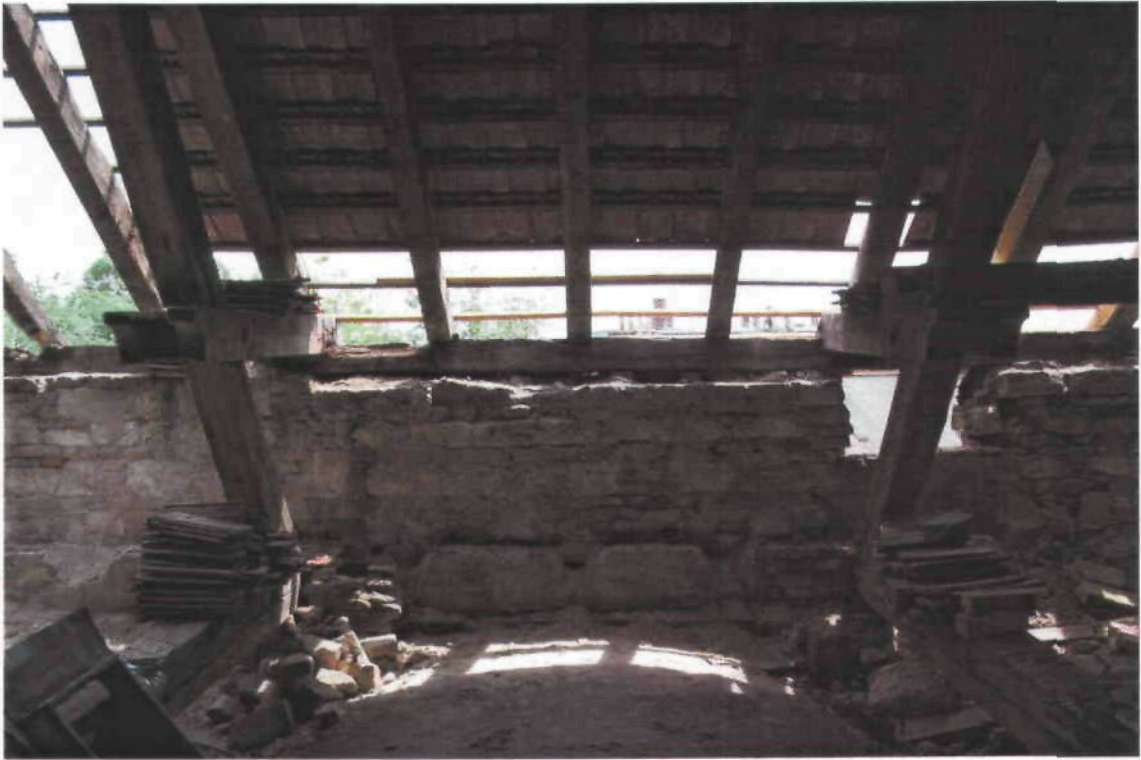
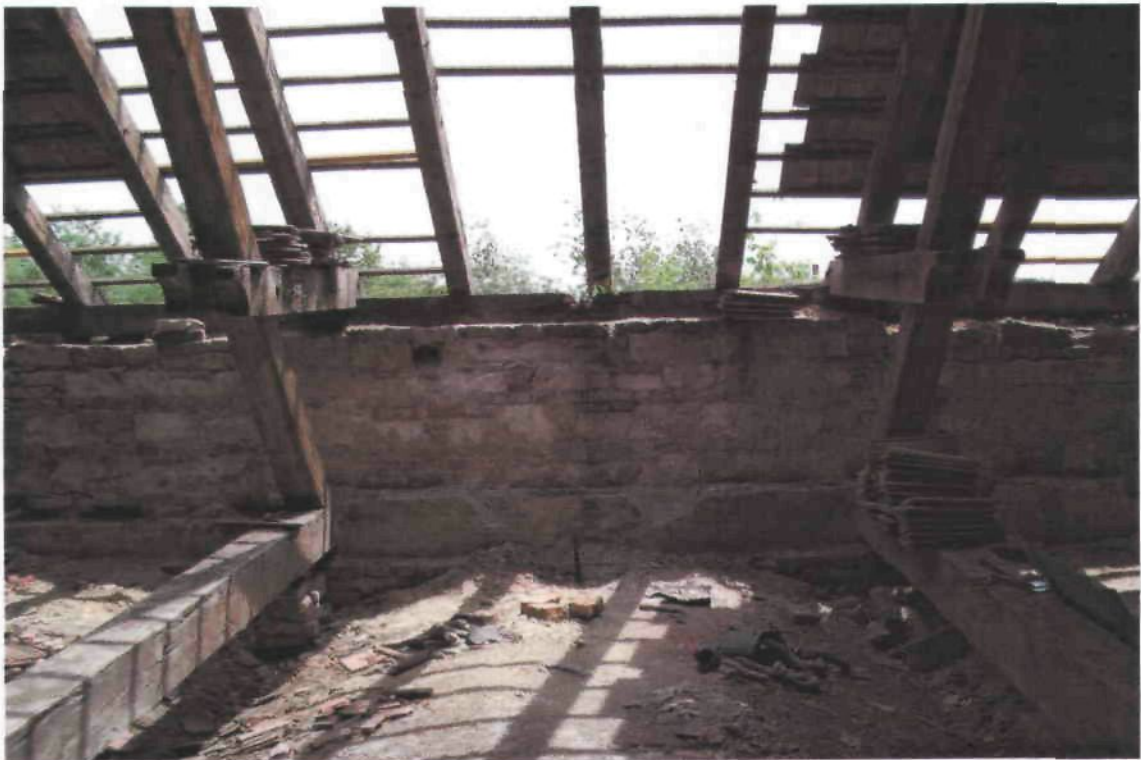
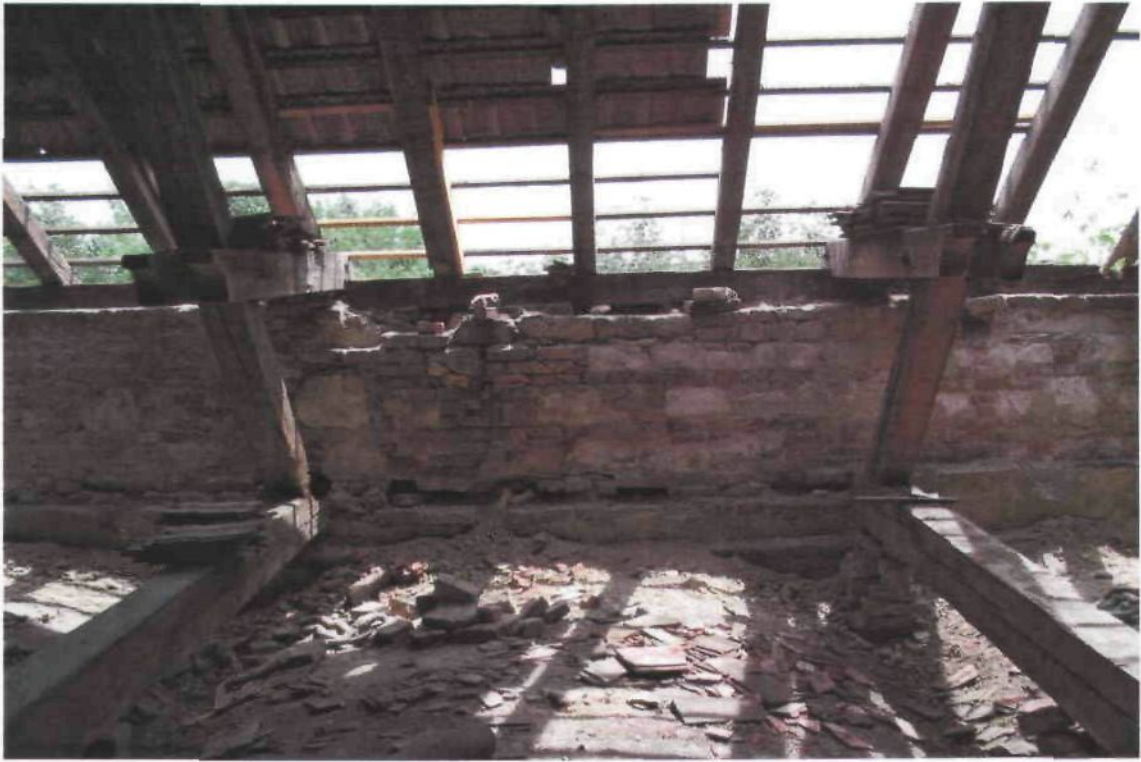
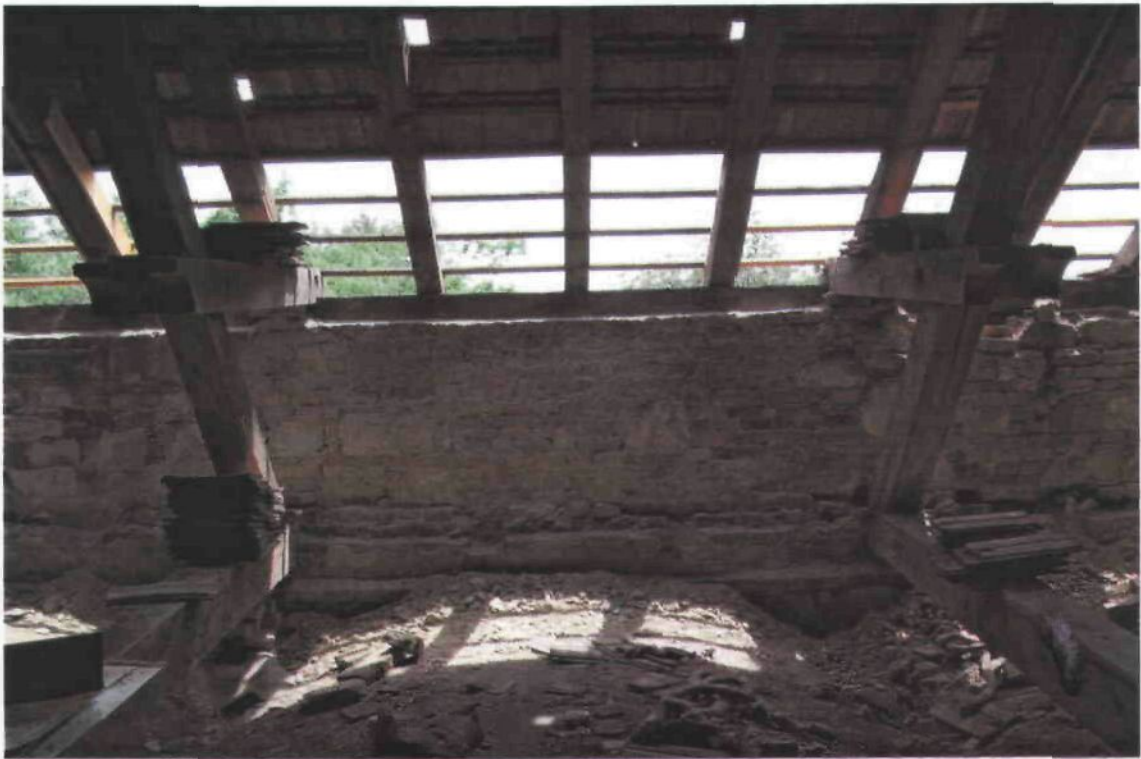
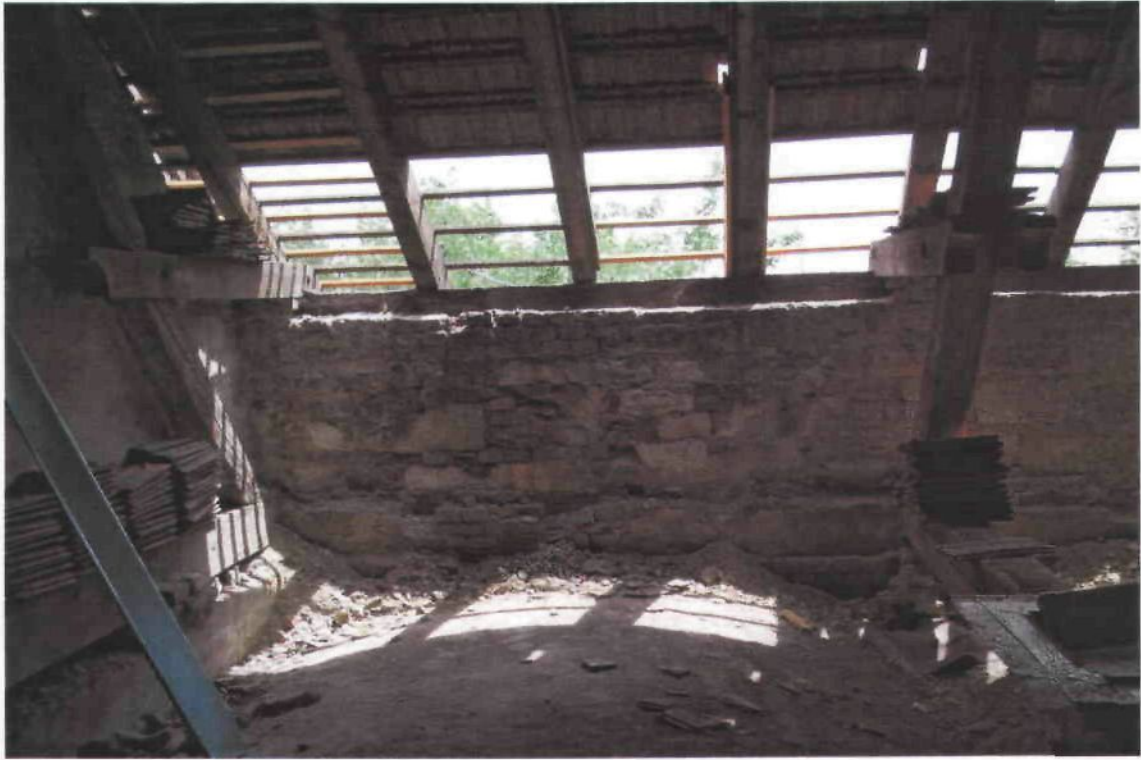
5. A II-es tetőrész déli oldalán a talpszelemen alatti tetőtéri falazat helyenként romos állapotú – amit ki kell javítani - helyenként felesleges felfalazások vannak – amelyeket el kell bontani. A kőműves javításokat a meggyengült falrészek kibontásával és H10-es cementhabarccsal történő visszafalazással kell elvégezni. A felső falazat síkja a talpszelemen alsó síkjában legyen.
lásd az 5-11-es fotókat. Javítás a 4-es ábra szerint

6. A 26 és 41-es szaruállás között a talpszelement ki kell bontani és új talpszelement kell beépíteni. Az új talpszelement a kijavított téglafalba beépített csavarokkal kell rögzíteni.
lásd a 8-10-es fotókat. Talpszelemen rögzítése a 4-es ábra szerint

A fal felső részét a talpszelemen alsó síkjáig visszabontjuk. A romos, repedt, szétfagyott, részek részleges kibontása után a kibontott nagyméretű téglá és mészkő anyagot H10-es cementhabarccsal építjük vissza. A cserélendő talpszelemen hosszában a fal felső részén további 15cm-es magasságú rész elbontása szükséges. Az itt készülő új külső 15-ös fal és a belső éltégla fal között kibetonozás készül, amelybe a talpszelemen csavarokat lerögzíthetjük.

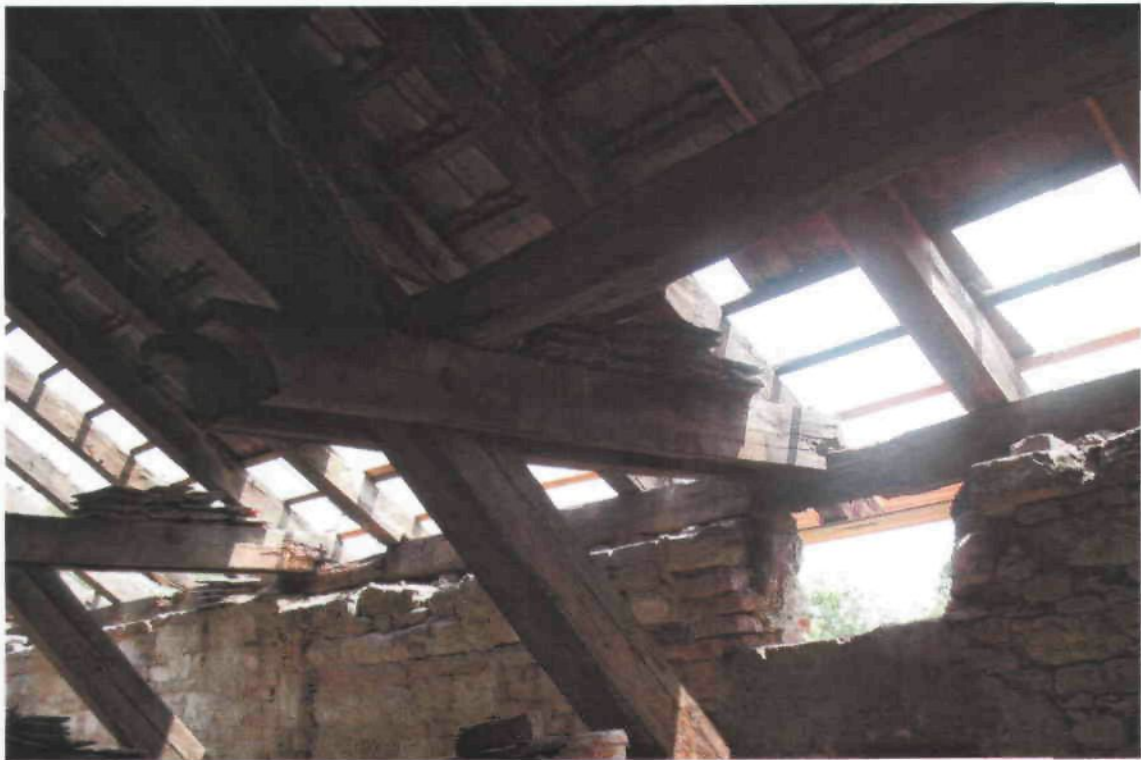
12

7. A 34-es főszaruállás déli oldalán lévő vízszintes fogópár korhadt elemét hasonlóra kell kicserélni.
lásd a 12-es fotót.
8. A 38-as főszaruállás déli oldalán lévő vízszintes fogópár korhadt elemét hasonlóra kell kicserélni.
lásd a 13-as fotót.

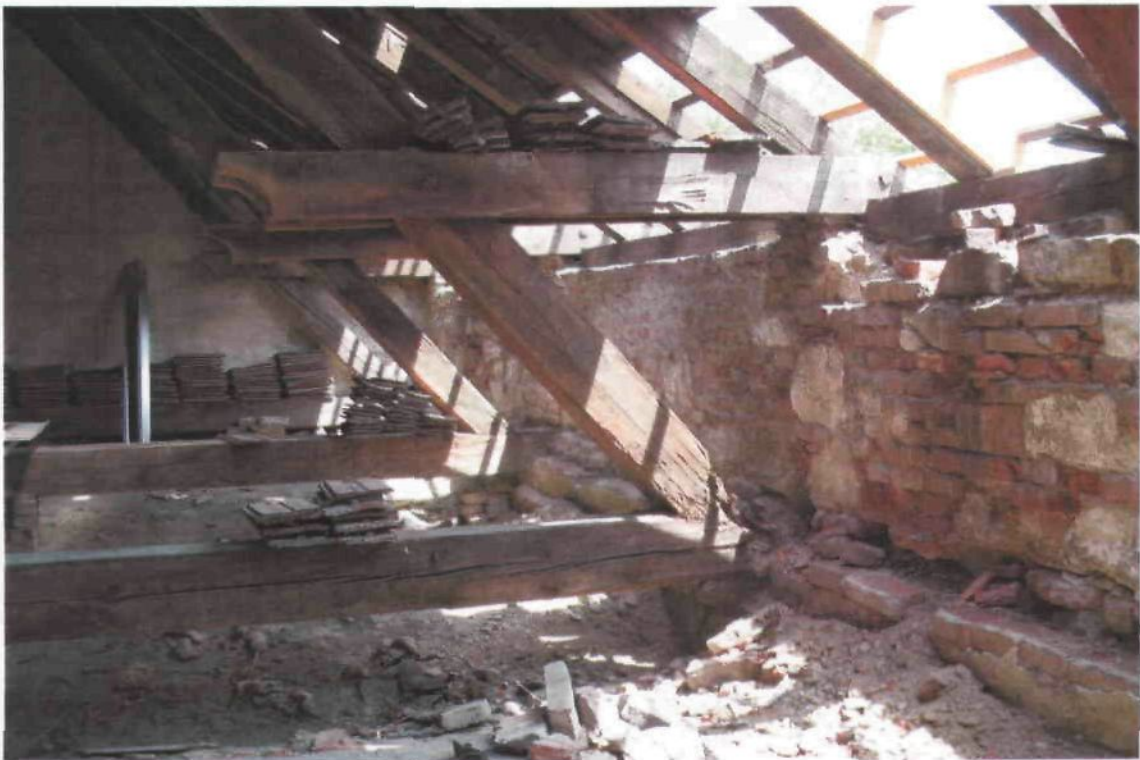
14

9. A 46-os főszaruállás déli oldalán lévő, a falba bekötő gerenda elkorhadt.
lásd a 14-es fotót. Javítás az 5-ös ábra szerint. A 46-os főszaruállás déli oldal problémája az északi oldalon megismétlődik, eszerint a javítást két helyen is el kell végezni.

Először a hiányzó gerendavég felfekvését képezzük ki a falban, majd az alsó vízszintes gerenda toldását készítjük el.

Ezt követően a ferde tartógerenda toldása következhet. Ideiglenesen az alsó vízszintes gerendáról feldúcoljuk a középső fogópárt, majd megtoldjuk a ferde tartógerendát, de a csavaros kapcsolatot még nem alakítjuk ki. A két elem kapcsolatát az eredeti szerinti fészkes beeresztéssel képezzük ki, majd egy függőleges $\phi 16$ -os menetes szárral, alsó és felső alátétekkel és csavarokkal összeszorítjuk. Ezt követően a ferde tartógerenda toldásának 6db átmenő csavar helyét kifúrjuk és a csavaros rögzítést elvégezzük. Ezek után az ideiglenes dúcolás kivehető.

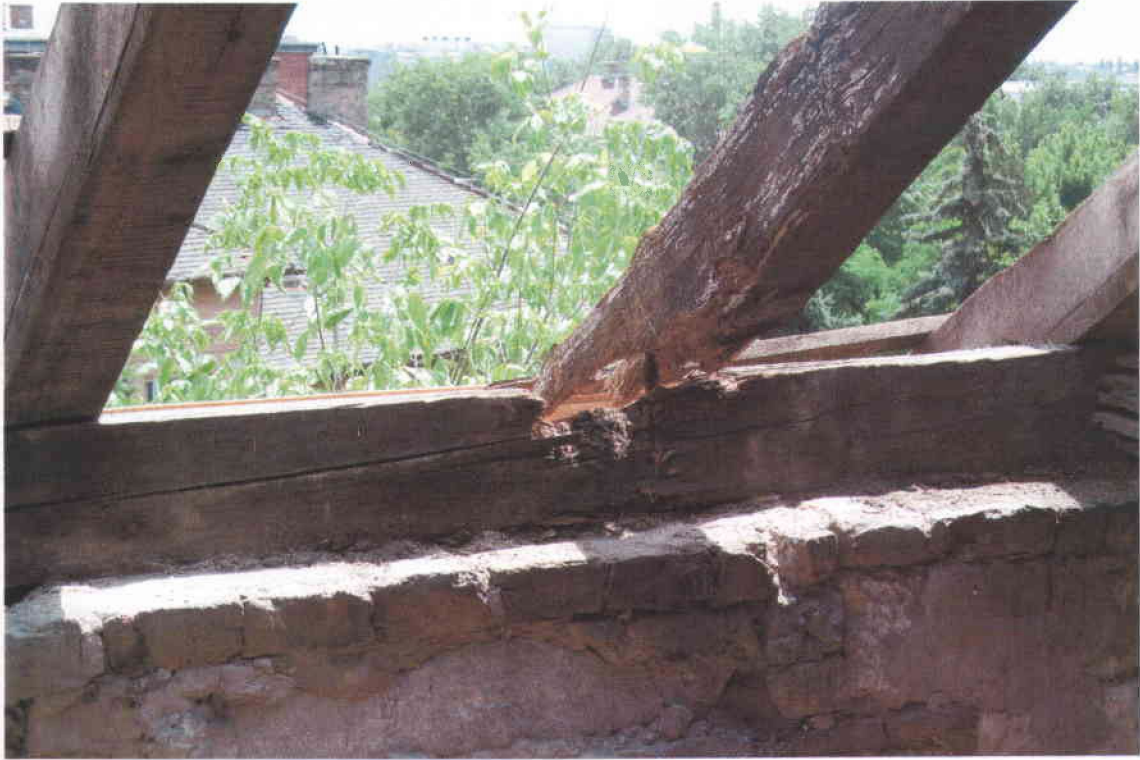
15

10. A 40-es szaruállás déli oldalán lévő szarufa vége elkorhadt. A szarufa alsó 6m-es részét egyben kell kicserélni. Toldás átlapolással a derékszelemenen.
lásd a 15-ös fotót.

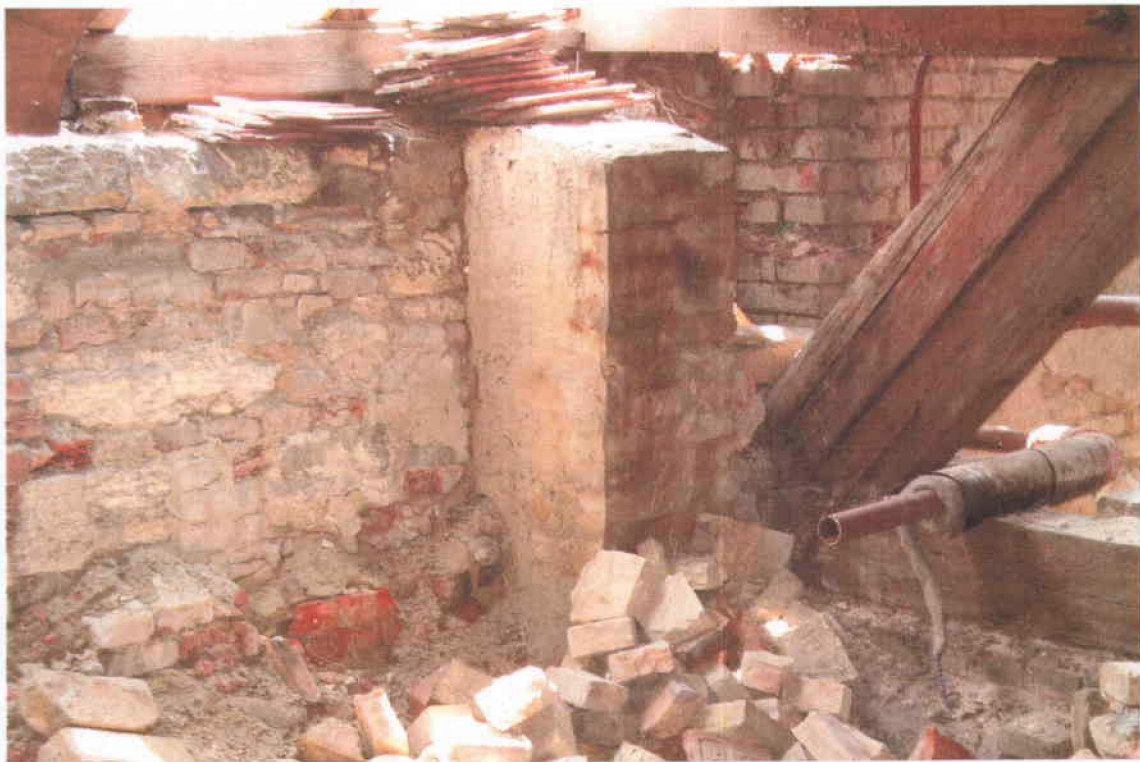
16

11. A 30-31-es szaruállás déli oldalán a tetőtéri fal mellett lévő kémény bontandó. A bontott téglá felhasználható a falazat javításhoz.
lásd a 16-os fotót.

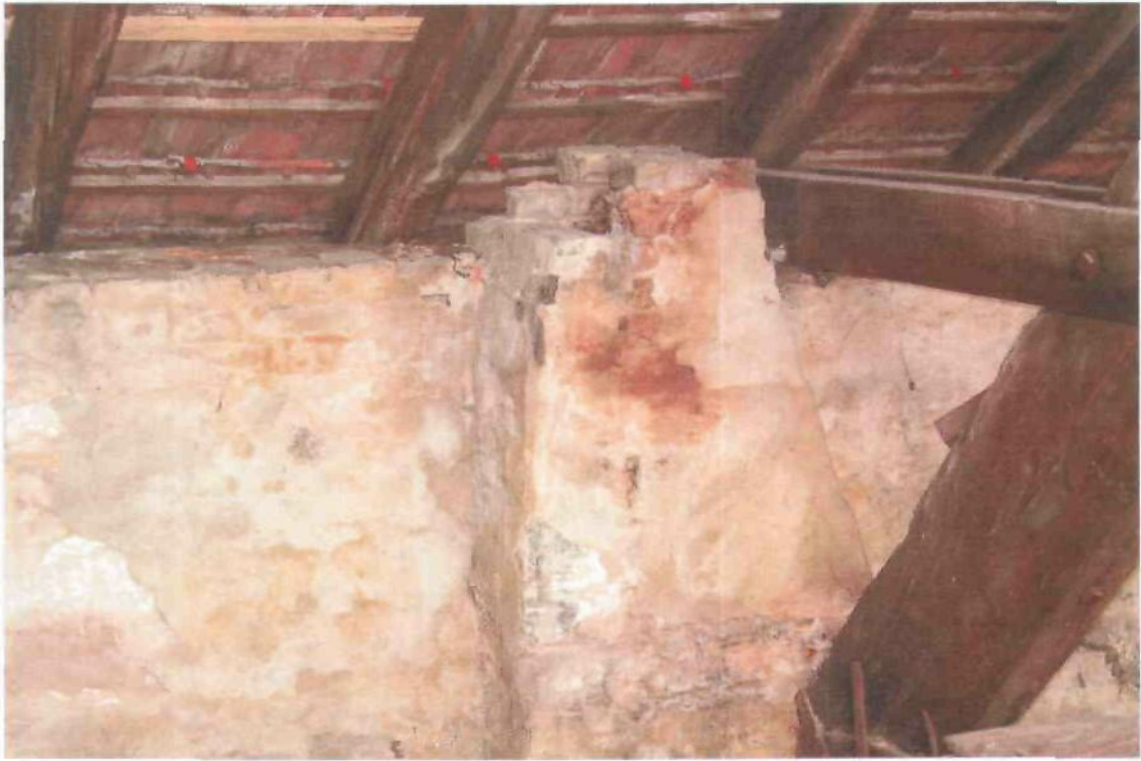
17

12. A 29-30-as szaruállás északi oldalán a tetőtéri fal mellett lévő kémény visszabontandó a mellette lévő falazat szintjéig. A bontott téгла felhasználható a falazat javításához.
lásd a 17-es fotót.

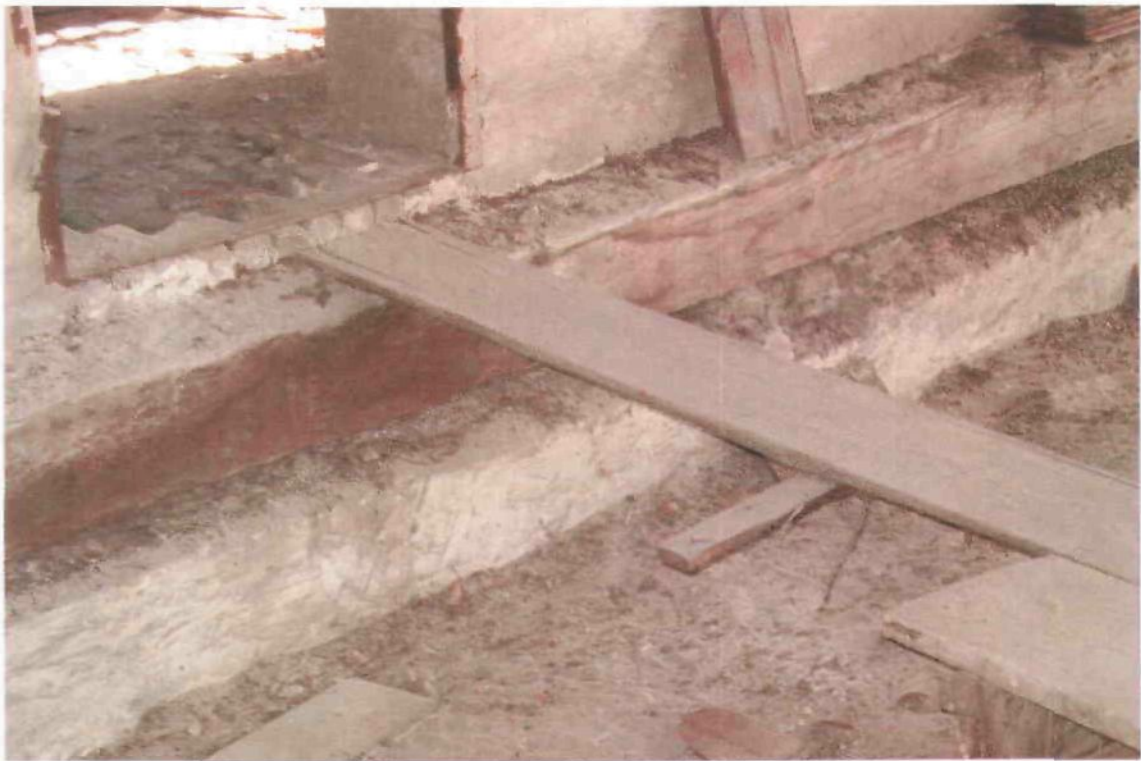
18

13. A tetőtéri járda hiányzó részét a 46-55-ös szaruállás közti részen, a III-as tetőrész előtti átjárónál ki kell egészíteni.
lásd a 18-as fotót.
14. A II-es és III-as tetőrész közti tűzfal nyílásában a hiányos és botlásveszélyes alsó falazatot ki kell javítani.
lásd a 19-es fotót.

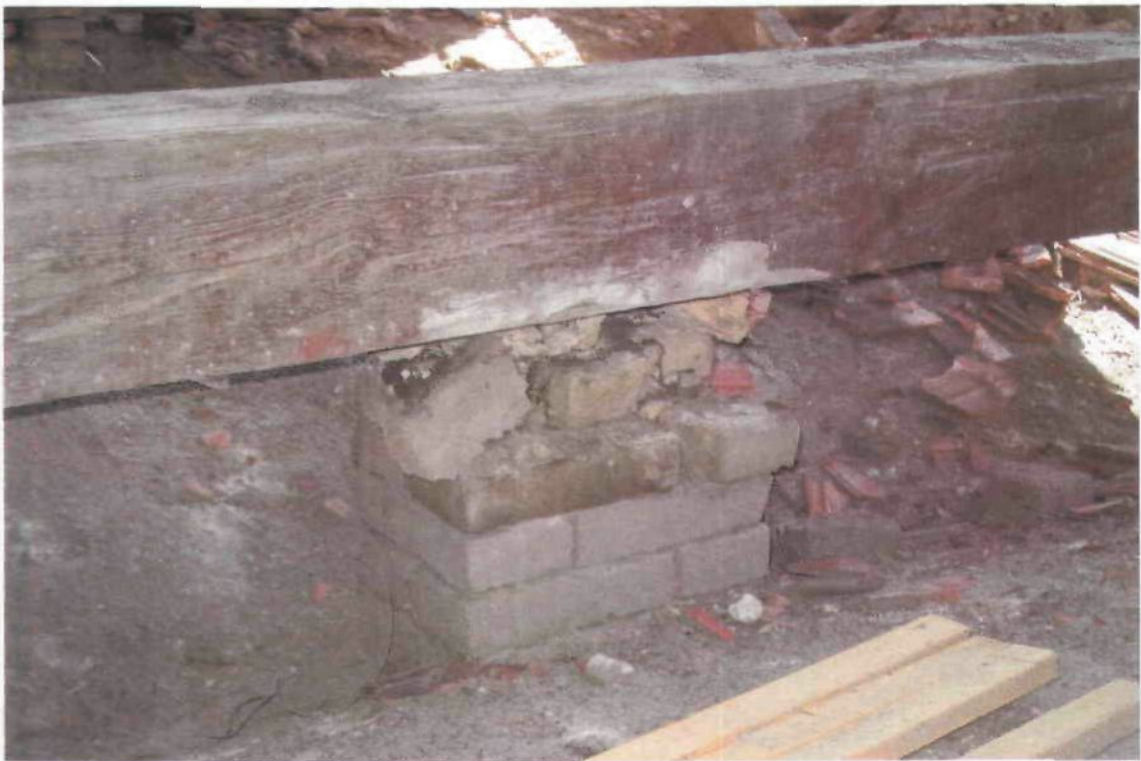
20

15. A II-es tetőrész főszaruállásait alátámasztó kis téglapillérek közül 1db hiányzik, több pedig romos állapotú. 10db téglapillér javítása, 1db pótlása szükséges
lásd a 20-as fotót.

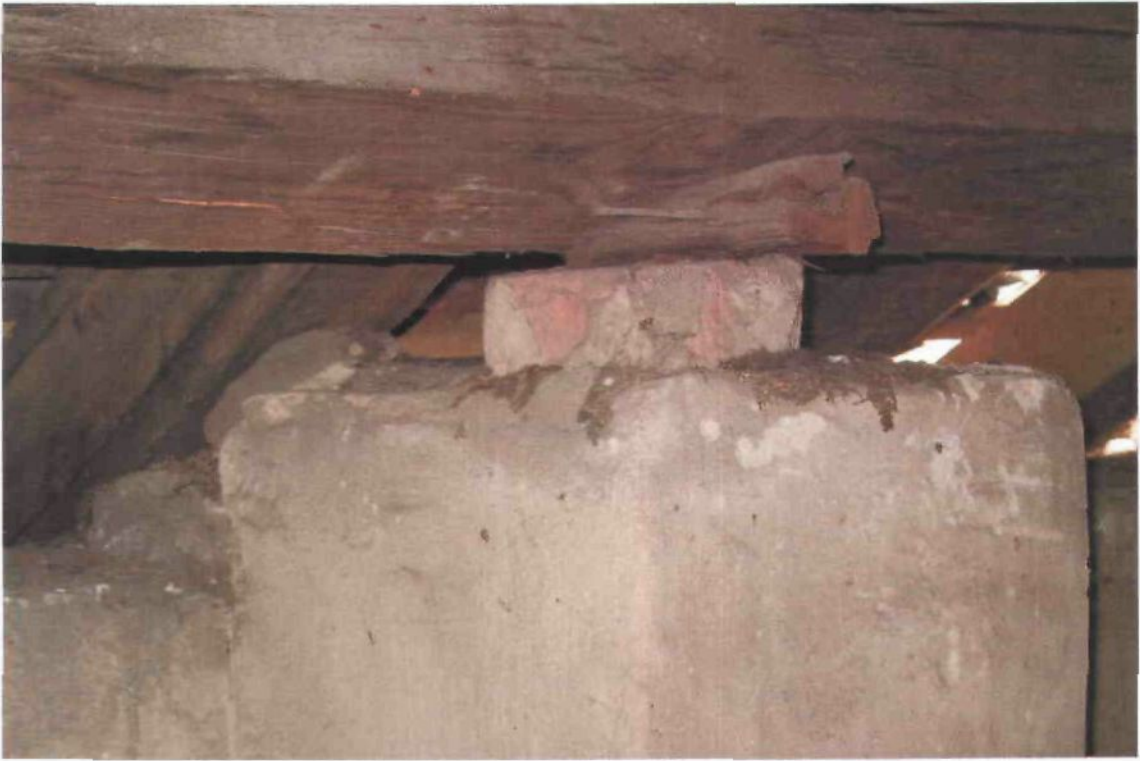
21

16. Az 56-57-es szaruállás között a déli oldalon lévő alsó szelemen ékelését új, szakszerű ékelésre kell kicserélni
lásd a 21-es fotót. Javítás a 6-os ábra szerint.

Az ékelést egy a téglapillérre előzetesen felfalazott, az alsó szelemen talpsíkjával 10 fokos szöget bezáró téglához készítjük. Az ékelést csak a falazat megszilárdulása után lehet elvégezni.

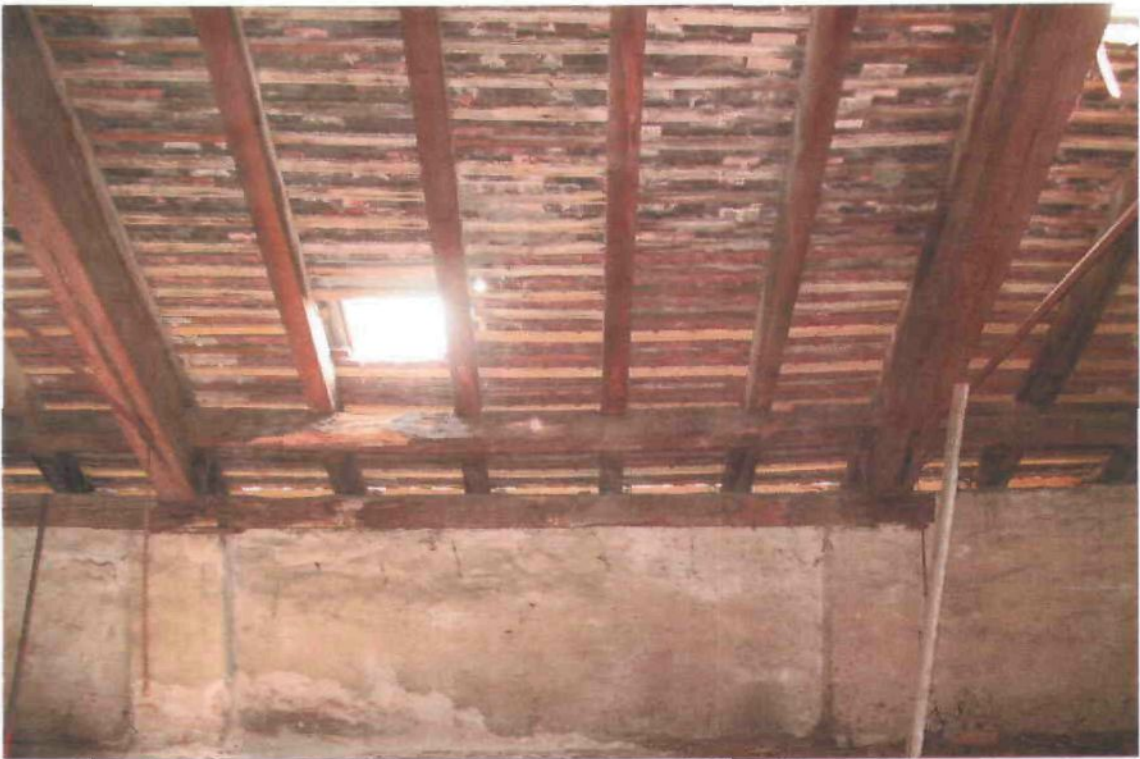
22

17. A 60-65-ös szaruállás déli oldalán az alsó szelemen sérült, cserélni kell. Lapolásos toldás a főszaruállás ferde tartó gerendáján mindkét oldalon.
lásd a 22-es fotót. Javítás a 7-es ábra szerint.

A régi szelemen kibontása előtt a szarufákat fel kell dúcolni. Az új szelemen egyik végén lévő lapolást a szelemen toldásaként kell kialakítani, hogy a szelemen a szarufák alá behelyezhető legyen. A szelemen fix lapolását helyezük el először, majd a szelement az eredeti helyén rögzítjük. Utána berakjuk a toldalék részt, összecsavarozzuk, végül a szelement a főszeru ferde tartóihoz rögzítjük az eredetivel azonos módon. Ha az új szelemenre a szarufák nem ülnek fel, akkor a hézagokat kiékeljük, a szarufákat csavart ácskapcsokkal az új szelemenhez kapcsoljuk.

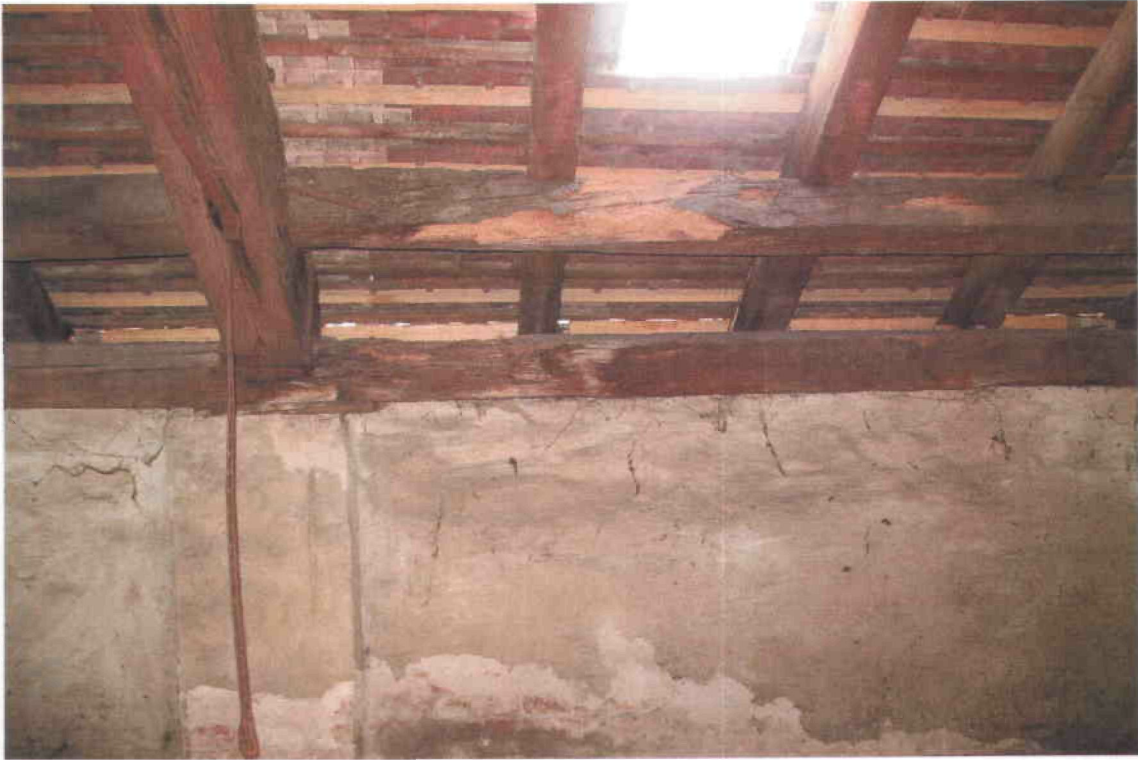
23

18. A 63-65-ös szaruállás déli oldalán a talpszelemen korhadt, részleges cseréje szükséges
lásd a 23-as fotót. Javítás a 8-as ábra szerint.
19. A 70-75-ös szaruállás déli oldalán a talpszelemen a toldásnál felfelé elmozdult
lásd a 24-es fotót. Javítás a 9-es ábra szerint.

A korhadt talpszelemen részt kivágjuk. A 63-as szaruállásnál függőleges lapolást készítünk, a 65-ös szaruállásnál a kiugró falpillér sarkában 15/15-ös fa oszlopot helyezünk el, amely a fafödém alatt lévő falkiugrásra támaszkodik. A faoszlopot két helyen dübellel a térdfalba rögzítjük. Az oszlop tetején szintén függőleges lapolást alakítunk ki. Az új talpszelemen darabot a lapolásoknál 2-2db \varnothing 14-es hatlapfejű állványcsavarral rögzítjük.

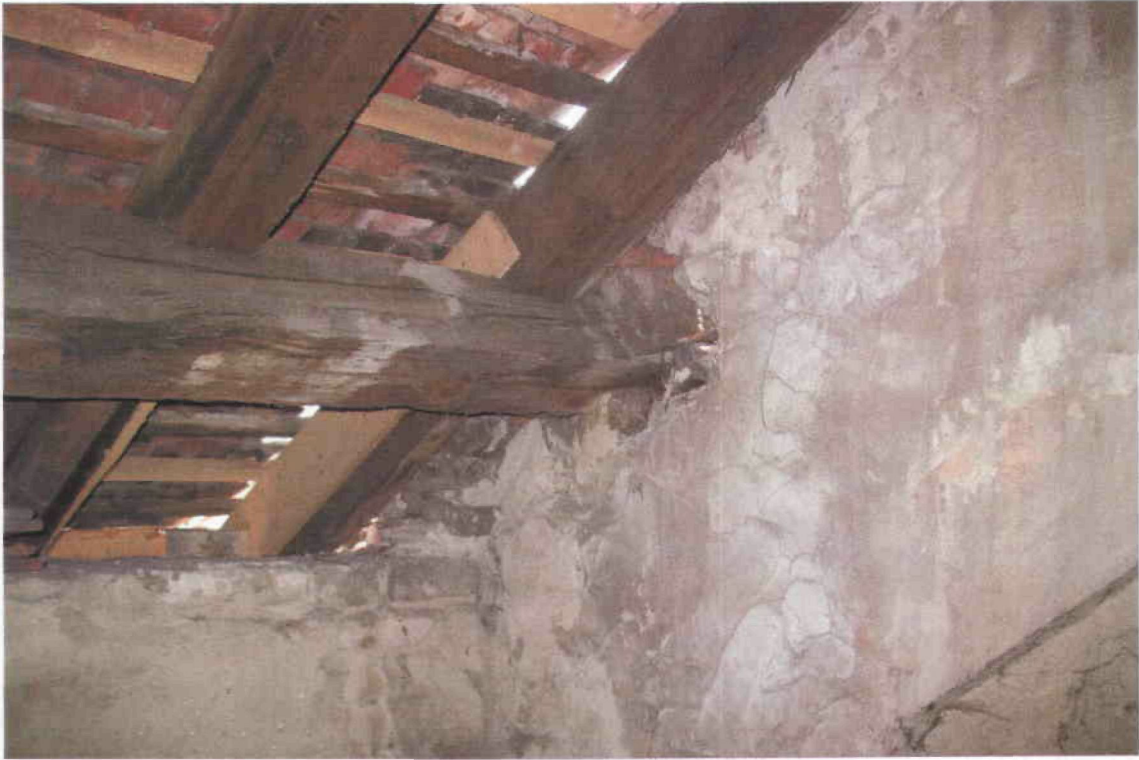
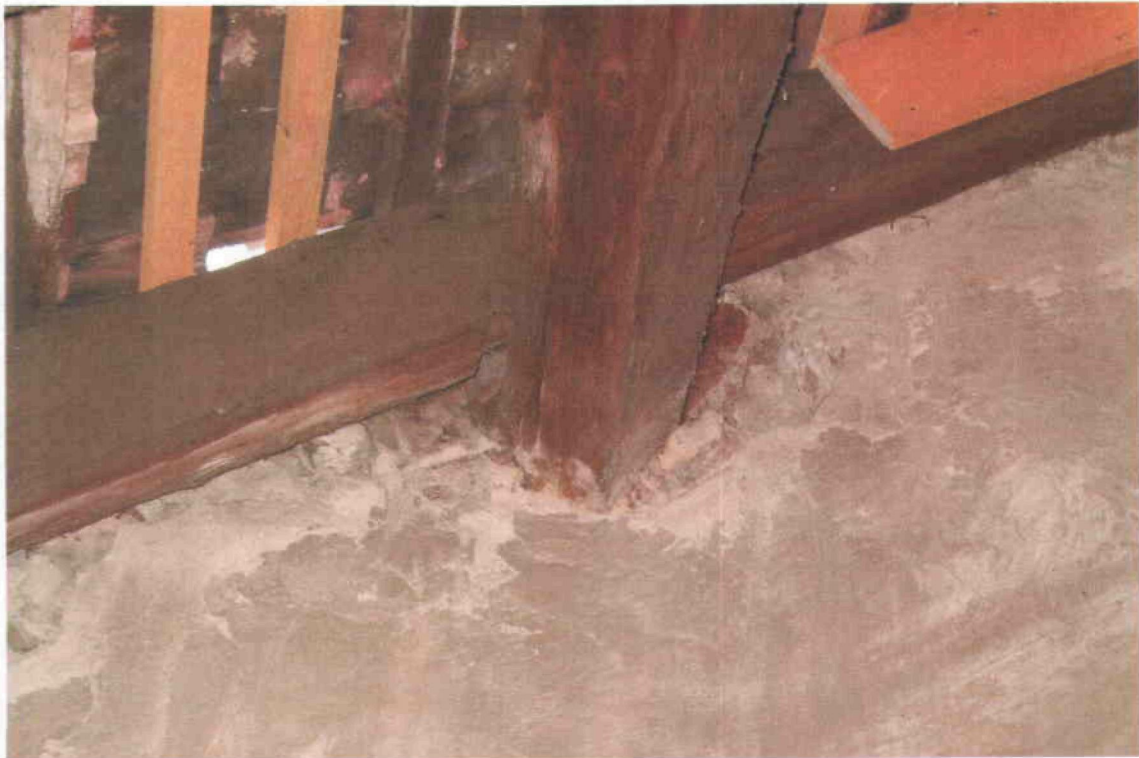
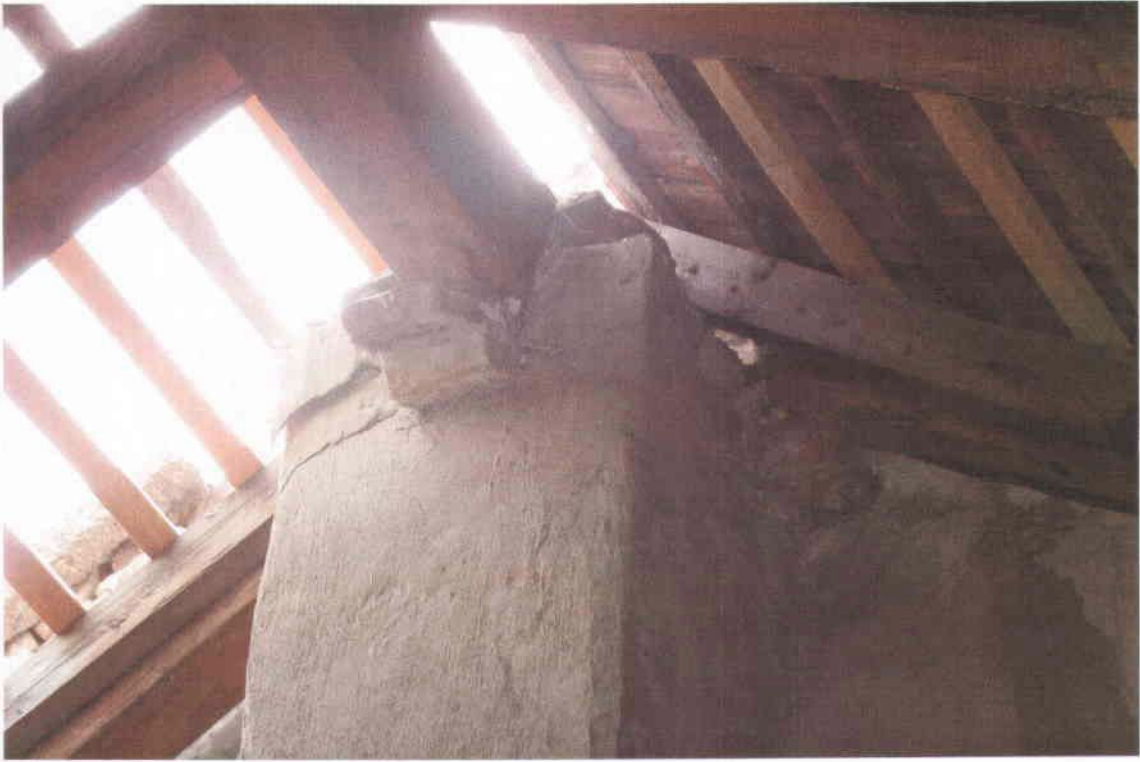
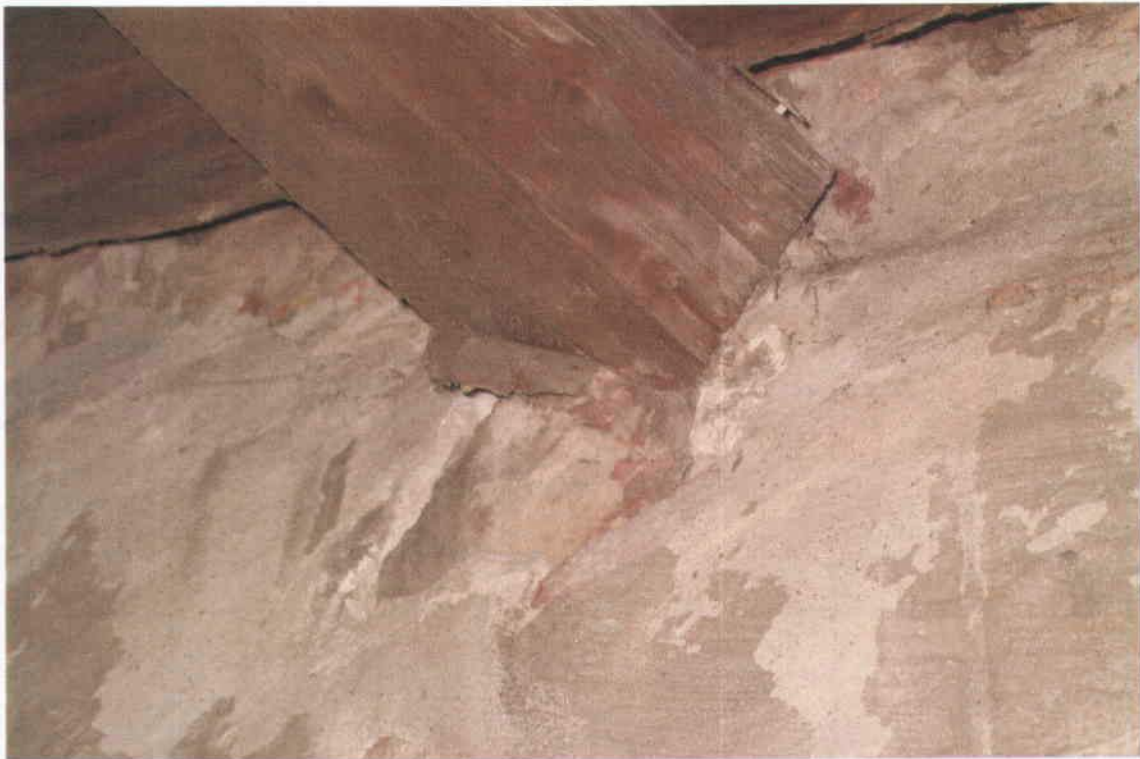
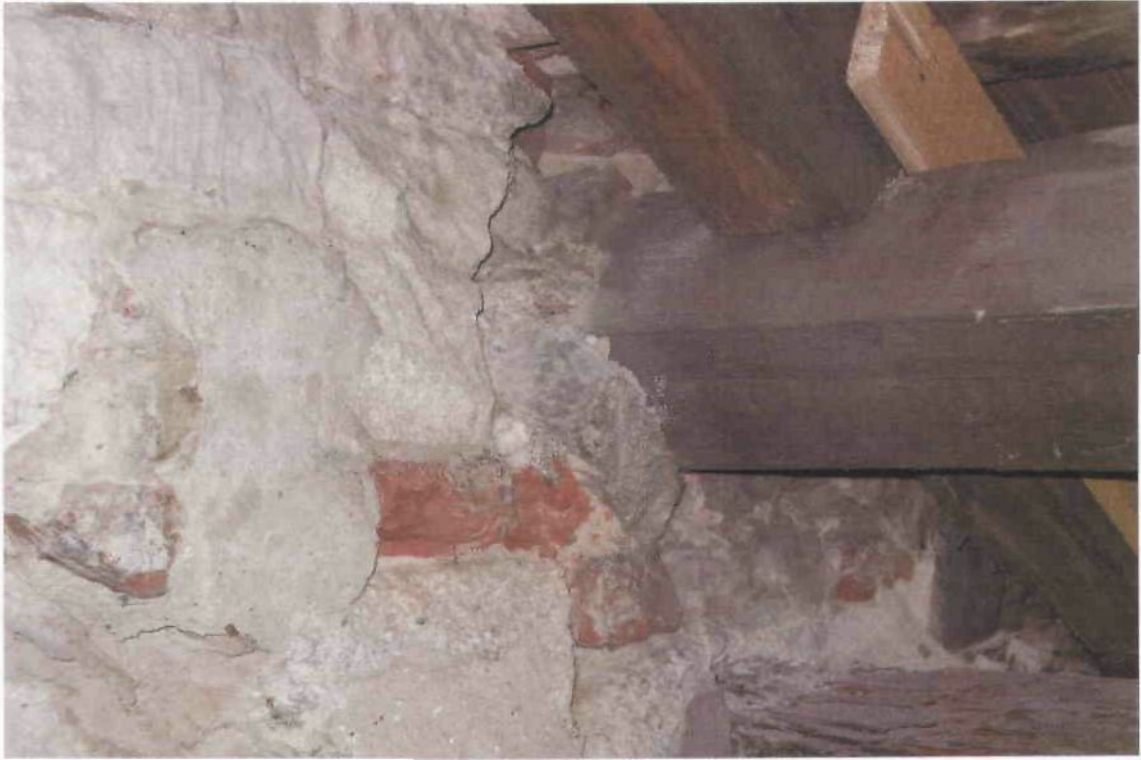
20. Az 55-ös szaruállás III-as tetőrész felőli oldalán egyes szelemenek becsatlakozása a tűzfalba nem megfelelő.
lásd a 25-ös fotót a déli oldalon lévő alsó szelemen melletti lyukat ki kell falazni
lásd a 26-os fotót szerkezetileg megfelelő
lásd a 27-es fotót a pillér repedezett felső tégláit a taréjszelemen felőli oldalon át kell falazni, a taréjszelemen felfekvése alatt a falból 10cm-re kiugró téгла konzolt kell kiképezni, A falazat javítás idejére a taréjszelement alá kell dúcolni.
lásd a 28-as fotót az északi oldalon lévő derékszelemen felfekvése alatt a falból 10cm-re kiugró téгла konzolt kell kiképezni, A falazat javítás idejére a szelement alá kell dúcolni.
lásd a 29-es fotót szerkezetileg megfelelő
