# **Budapest Főváros X. kerület Kőbánya településképi arculati kézikönyve**

2025. augusztus

*Budapest Főváros X. kerület Kőbányai Önkormányzat Polgármesteri Hivatal Főépítési Osztály*

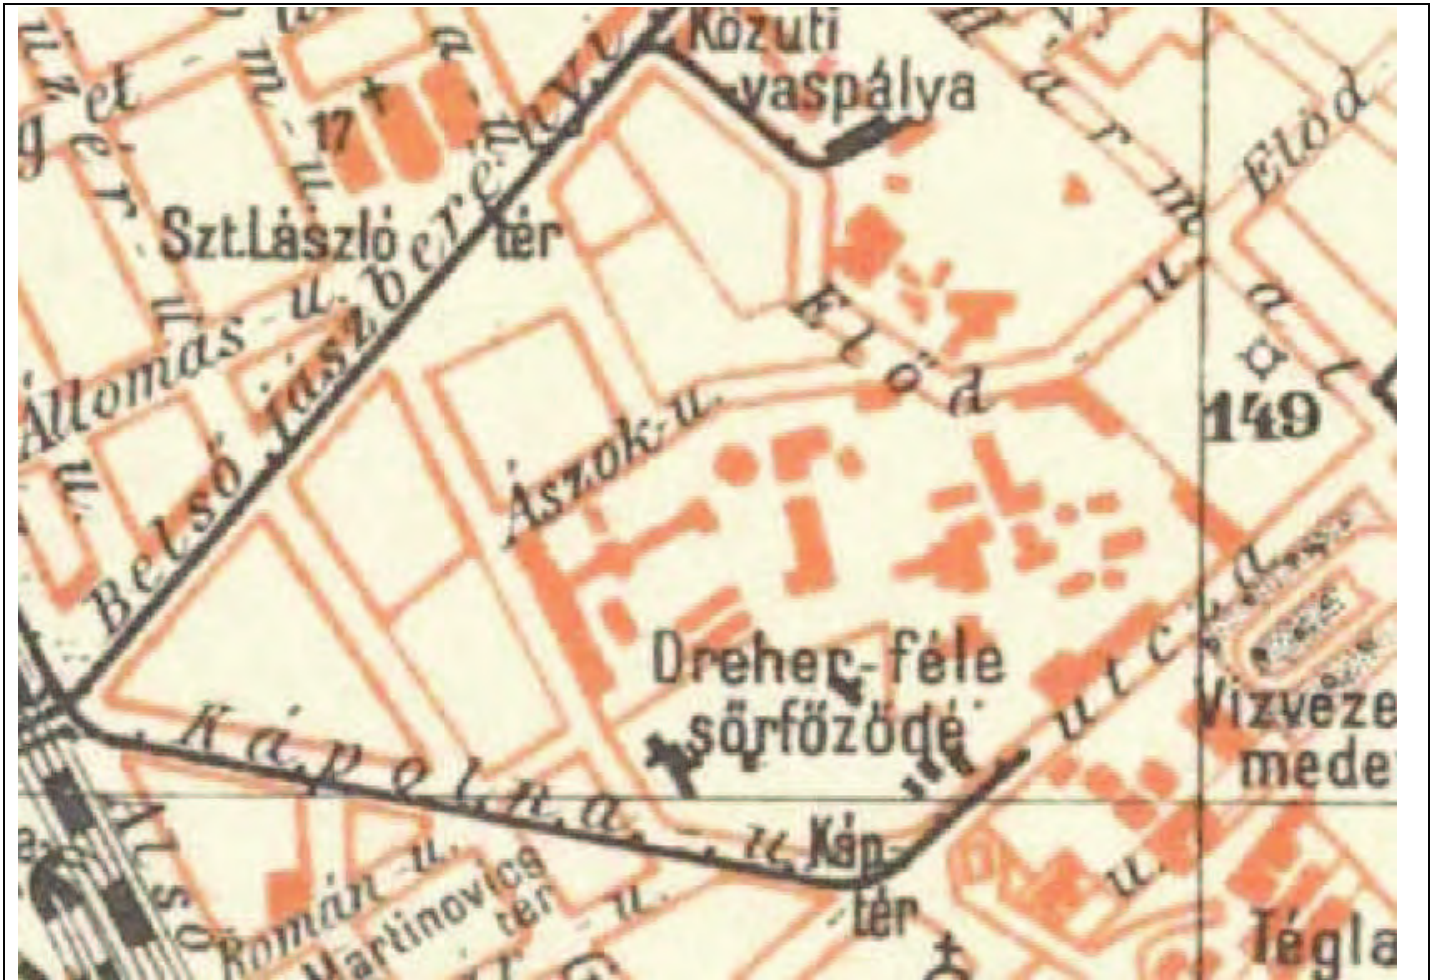
1918. évi térképrészlet a Dreher-féle Sörgyárról A műemléki védeltségéről szóló jogszabály alapján a térképen feltüntetett épületek közül ma is meglévők állnak műemléki védeltség alatt

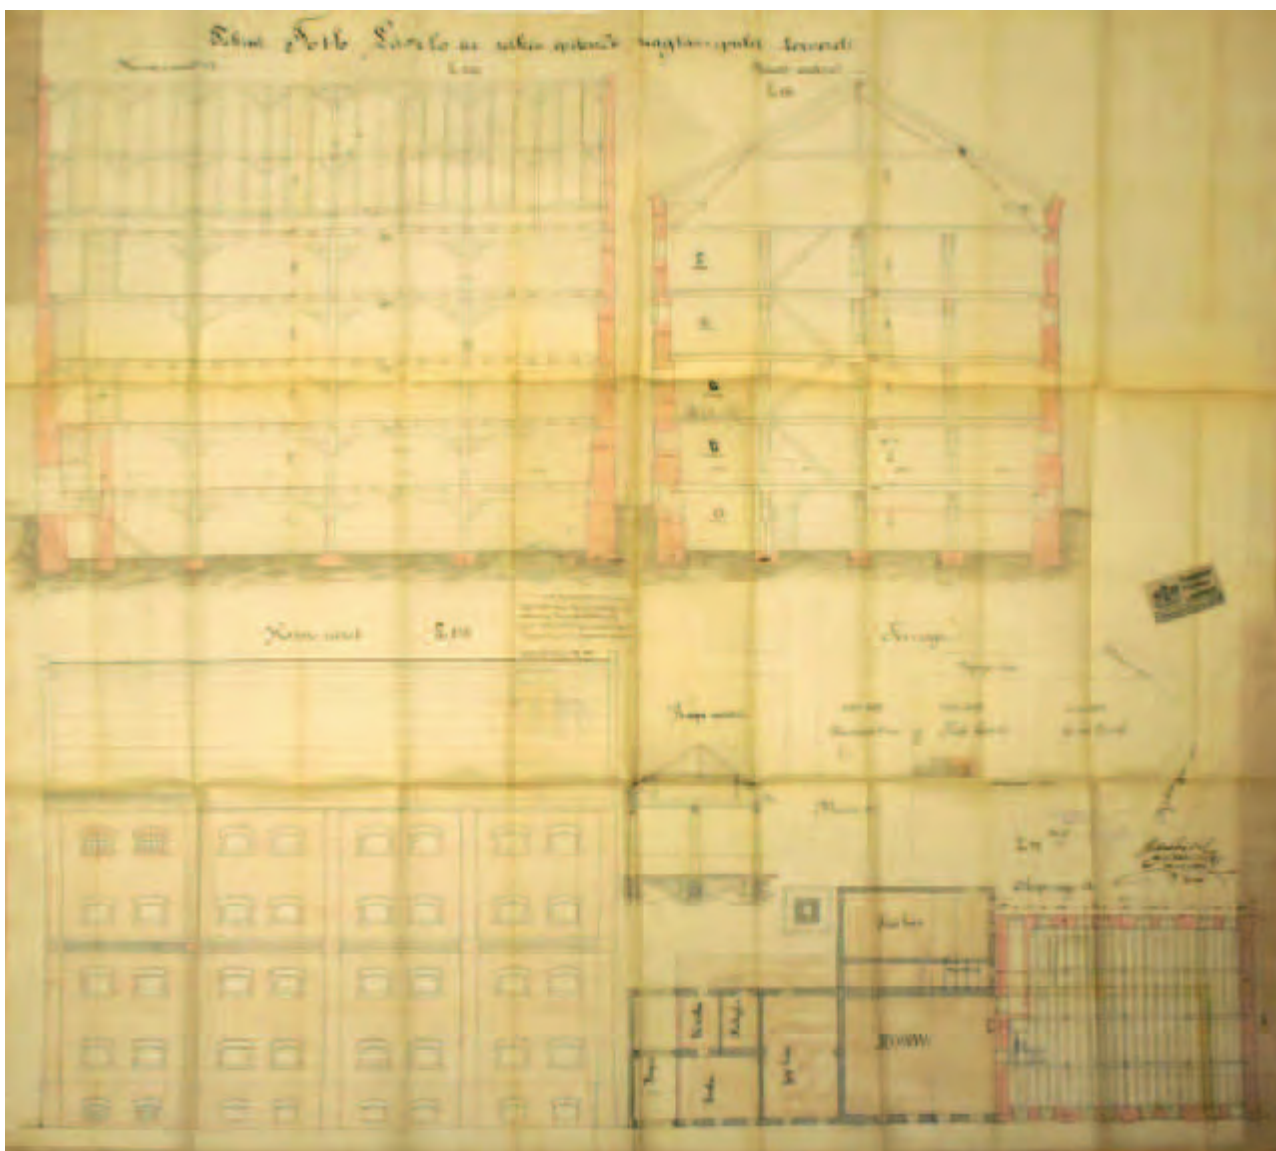
A magtárépület eredeti tervei

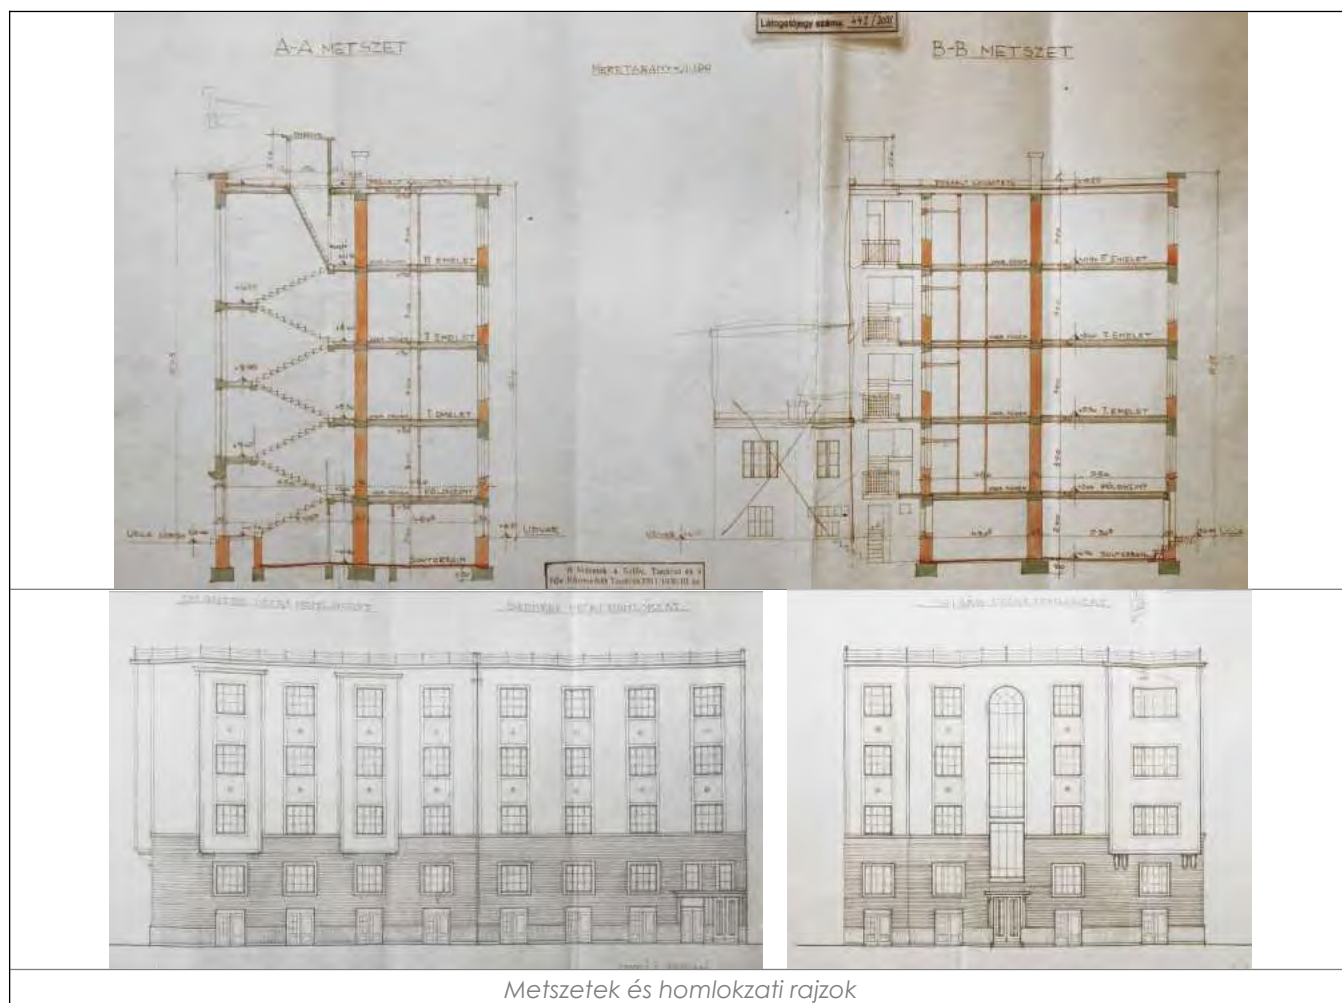
Alaprajzok: szuterén, földszint, I. emelet, II. emelet, III. emelet

Metszetek és homlokzati rajzok

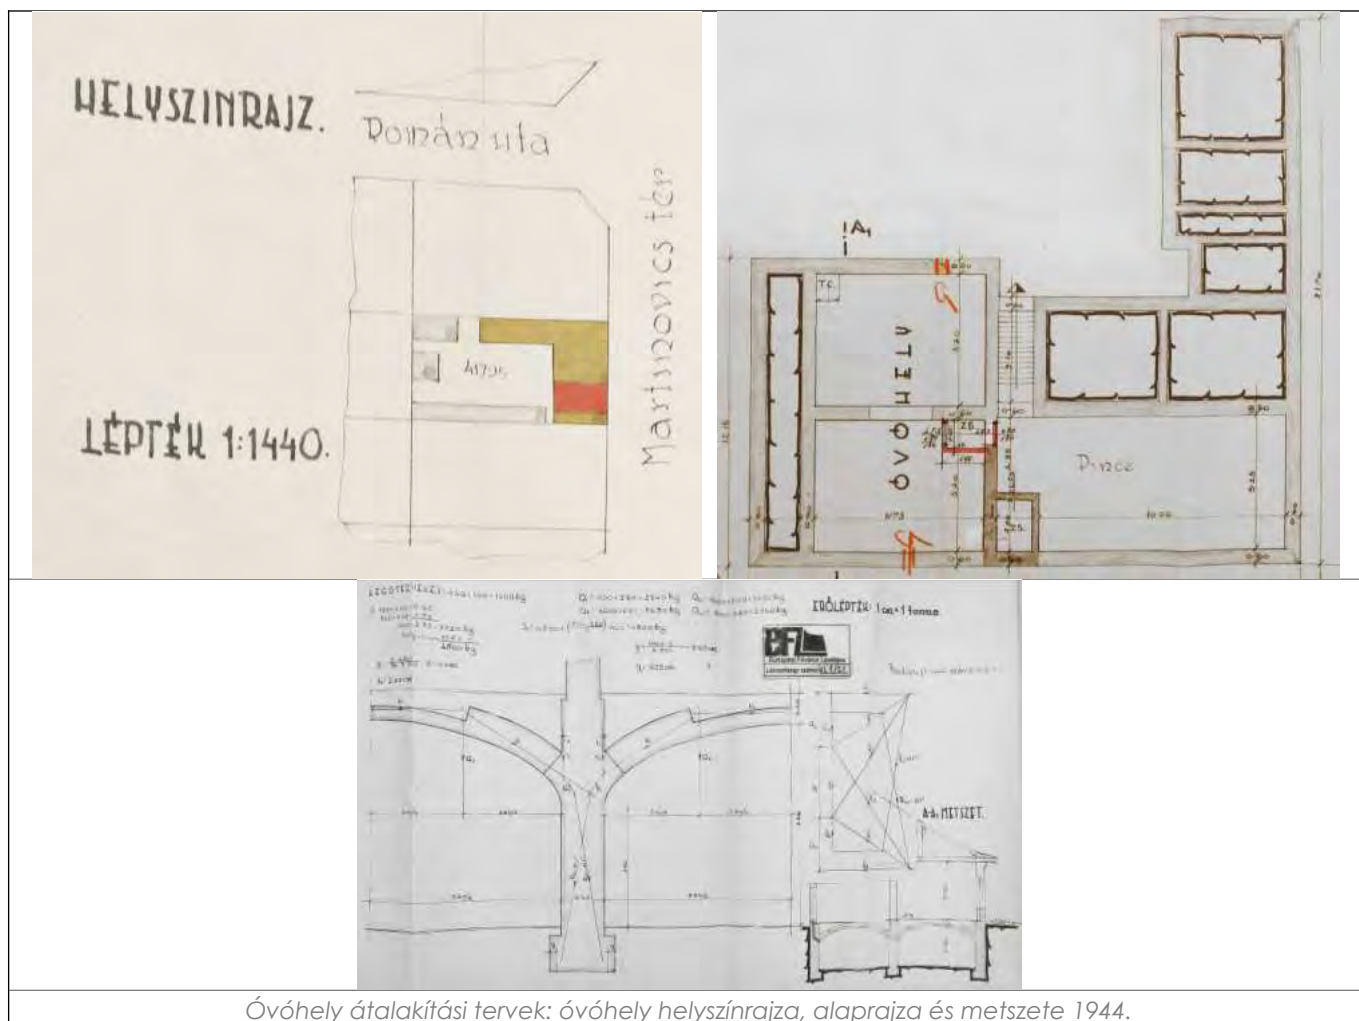
Óvóhely átalakítási tervek: óvóhely helyszínrajza, alaprajza és metszete 1944.

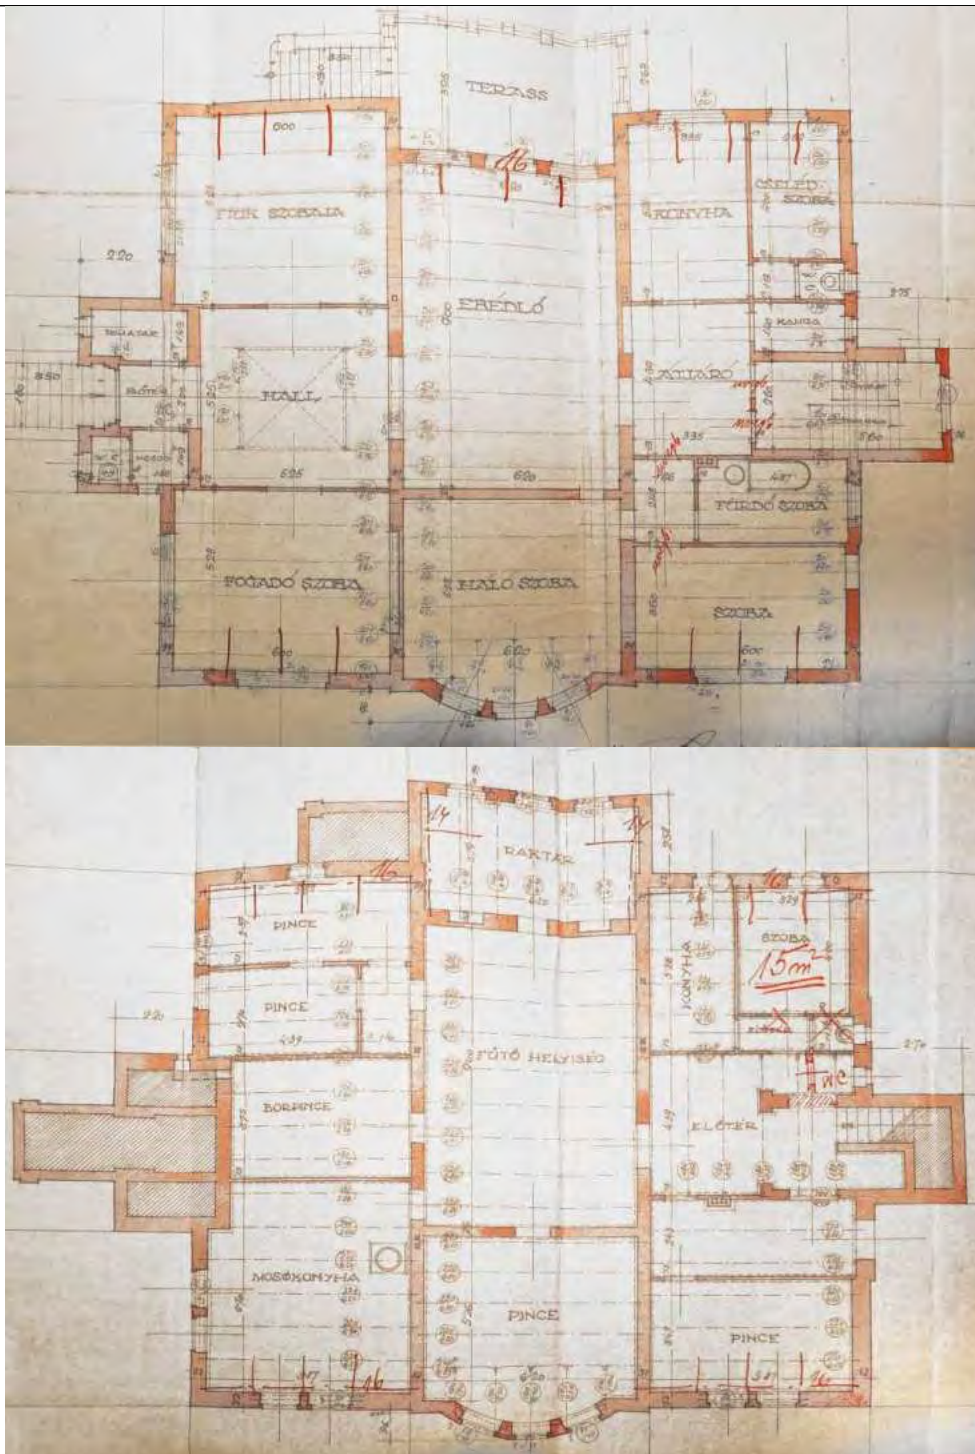
Földszinti és pince alaprajz

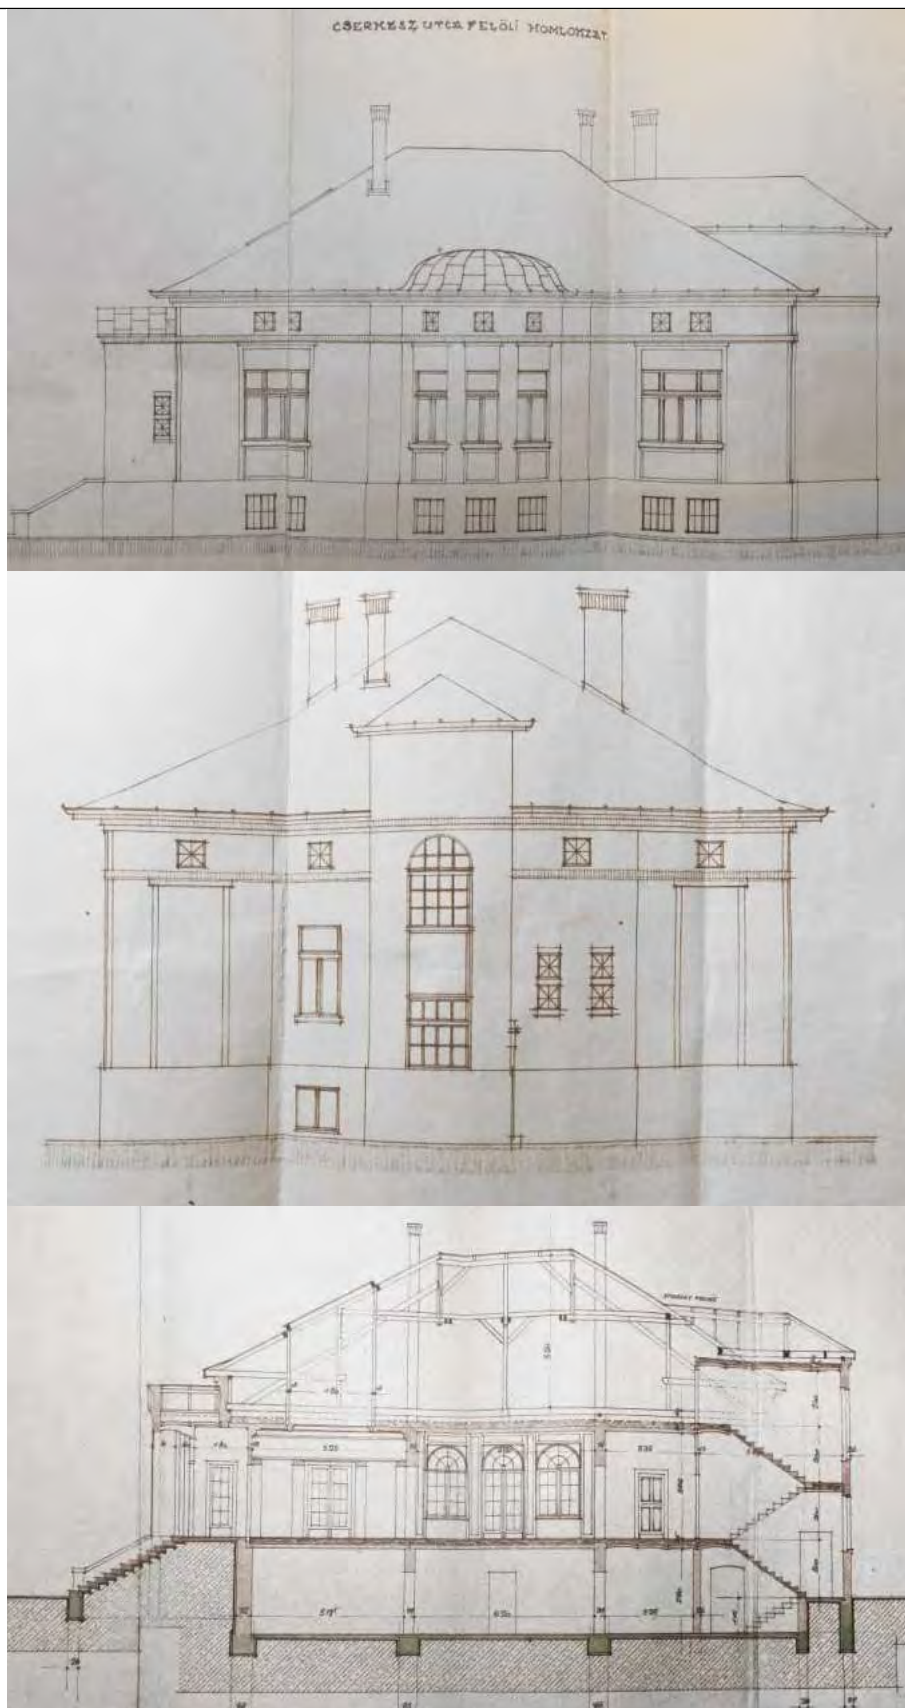
Homlokzatok és metszet

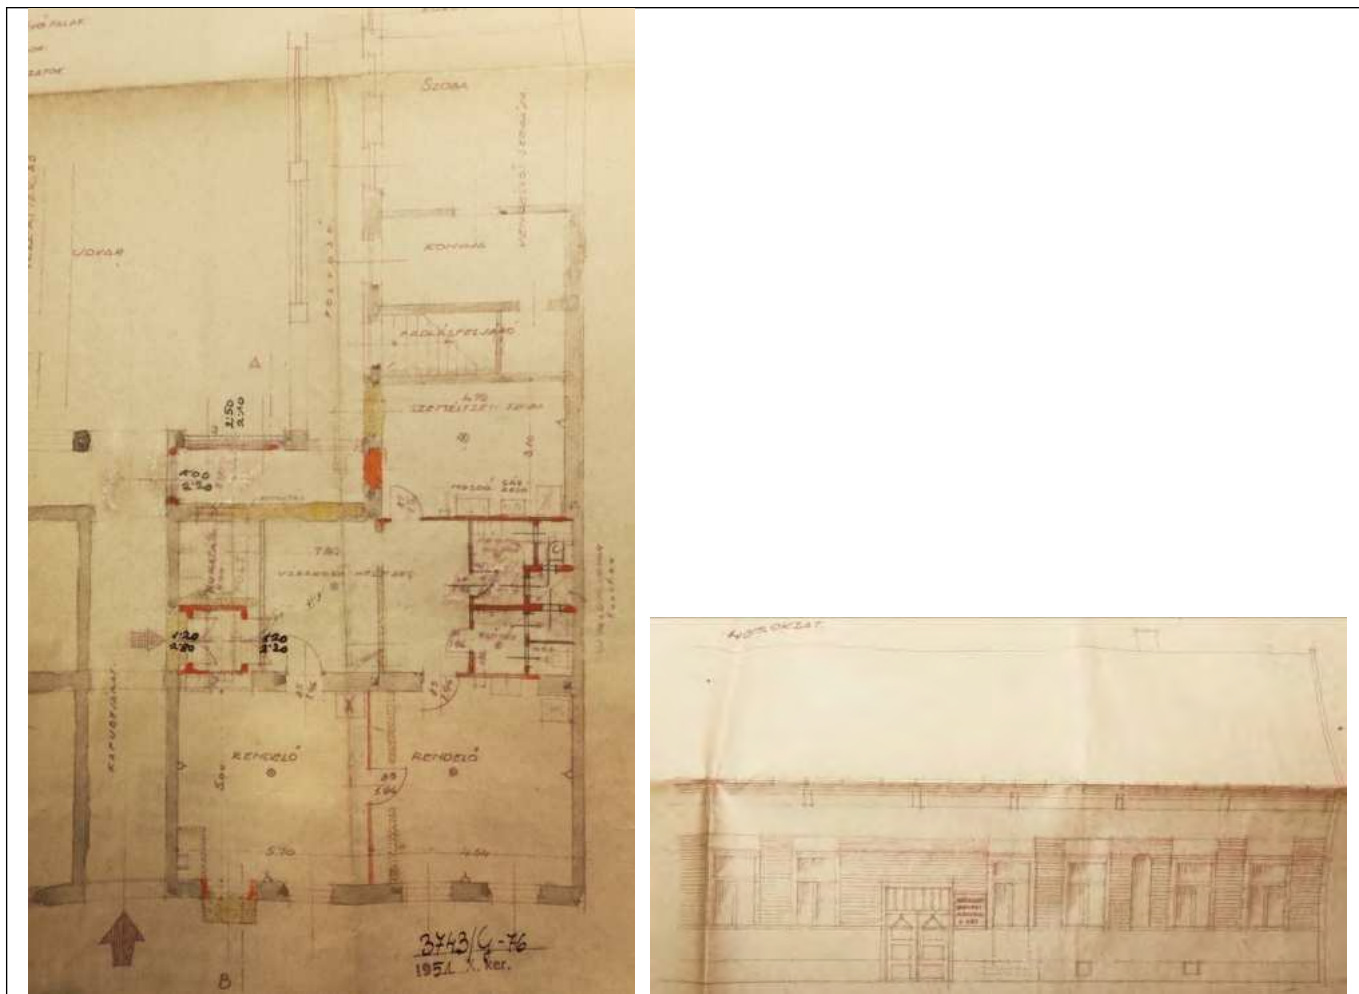
Orvosi rendelő átalakításának földszinti alaprajza és homlokzata – Polcsa János építészmérnök 1951.

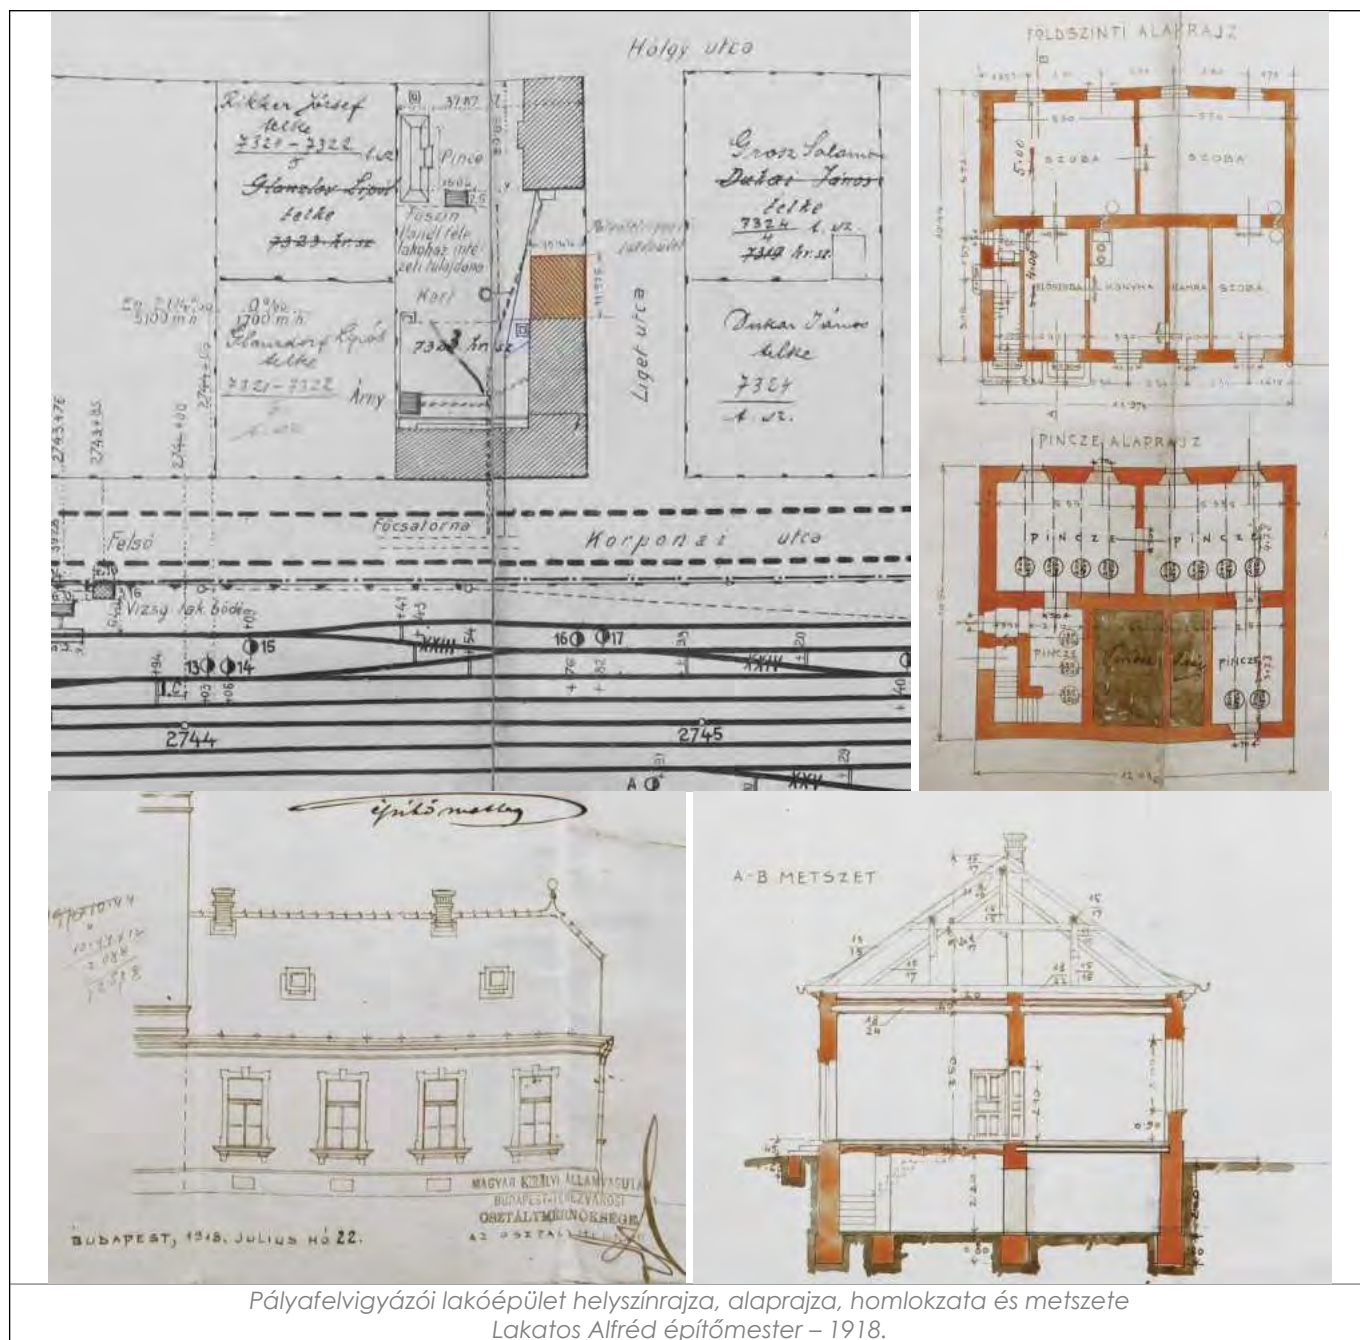
Pályafelvigyázói lakóépület helyszínrajza, alaprajza, homlokzata és metszete  
Lakatos Alfréd építőmester – 1918.

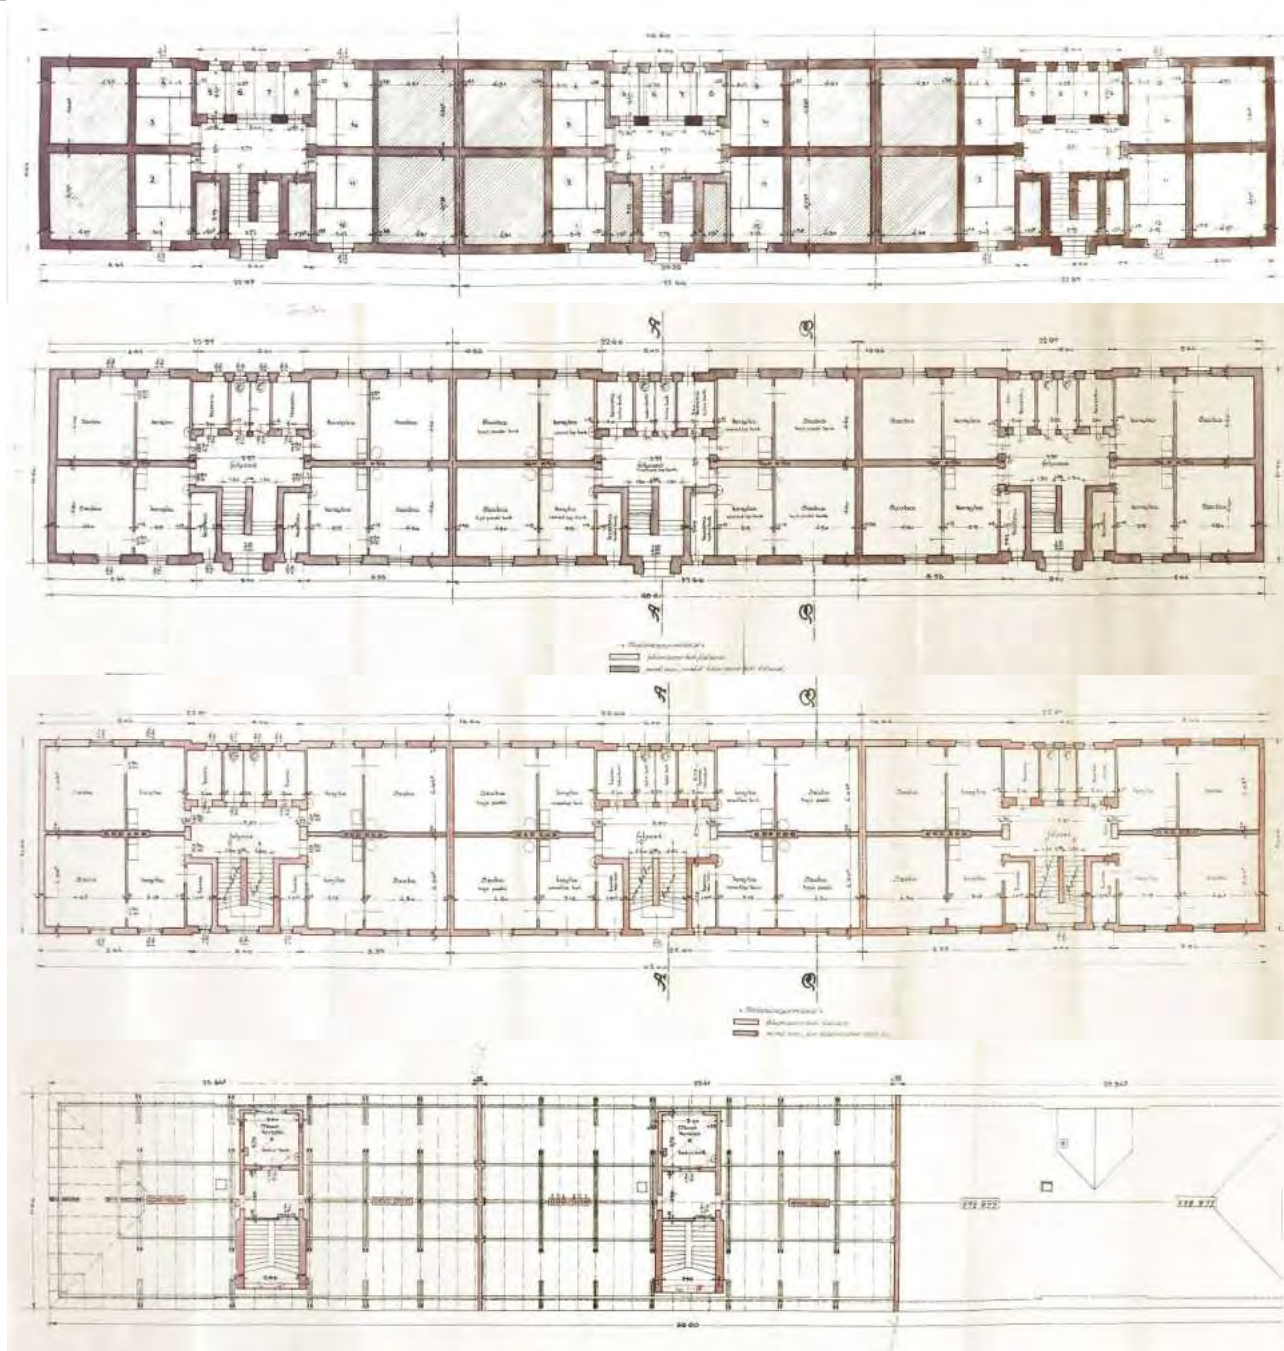
Alaprajzok: pince, földszint, emelet, padlás (fentől lefelé)

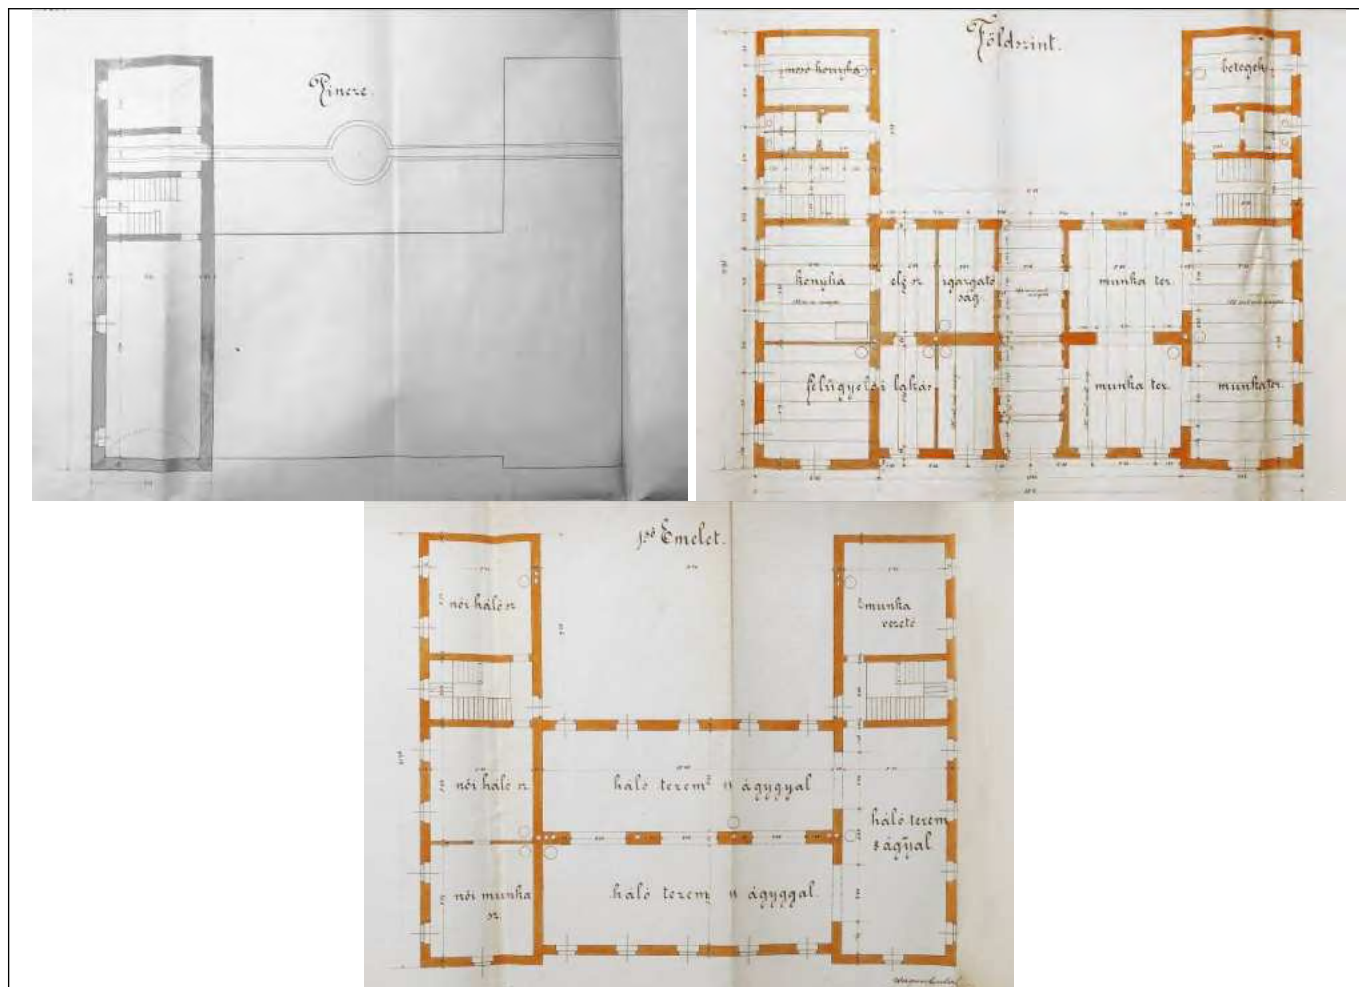
Az eredeti épület tervei: pince, földszint, emelet (balról jobbra) - 1883.

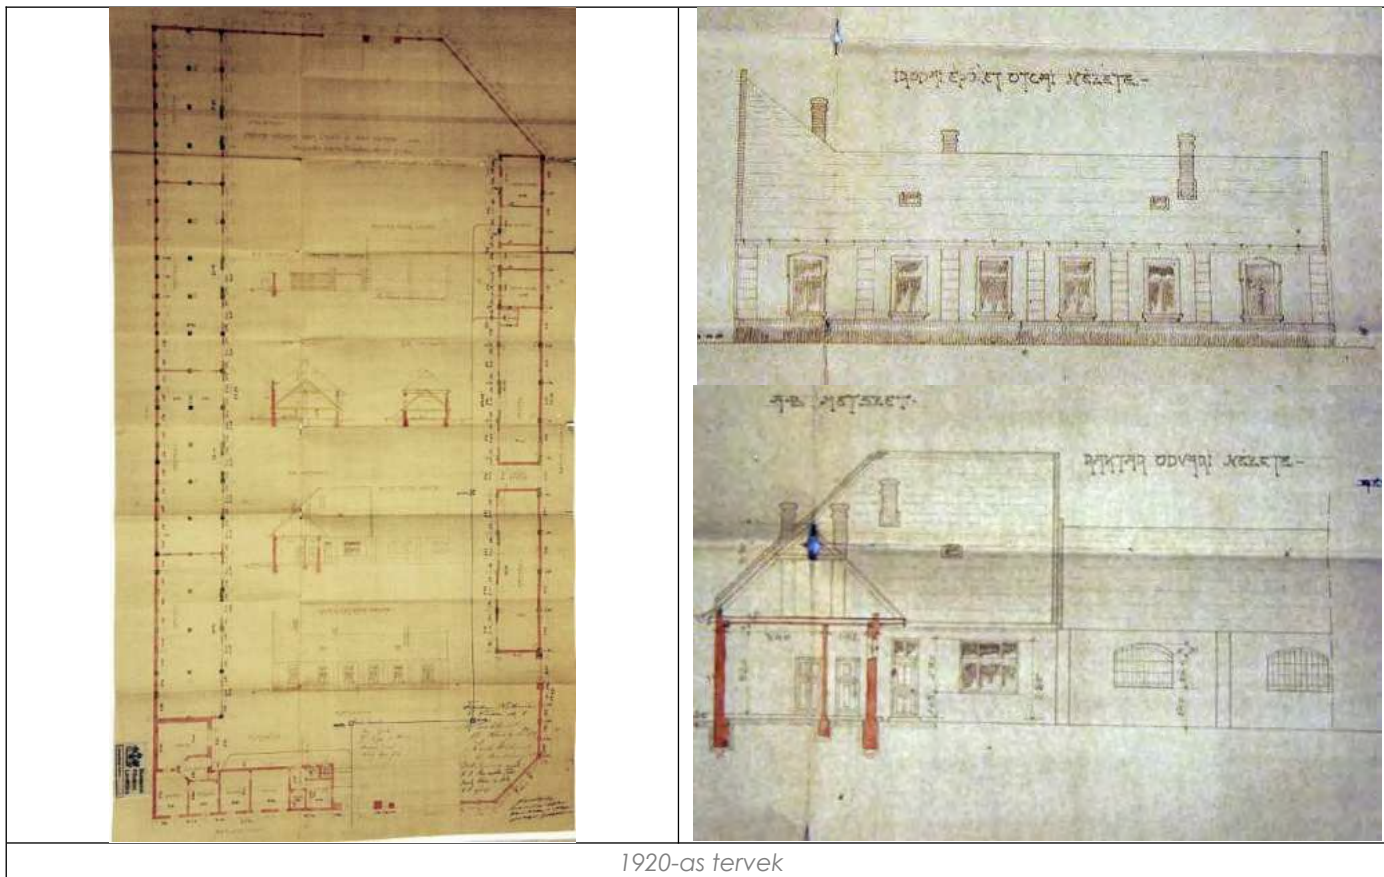
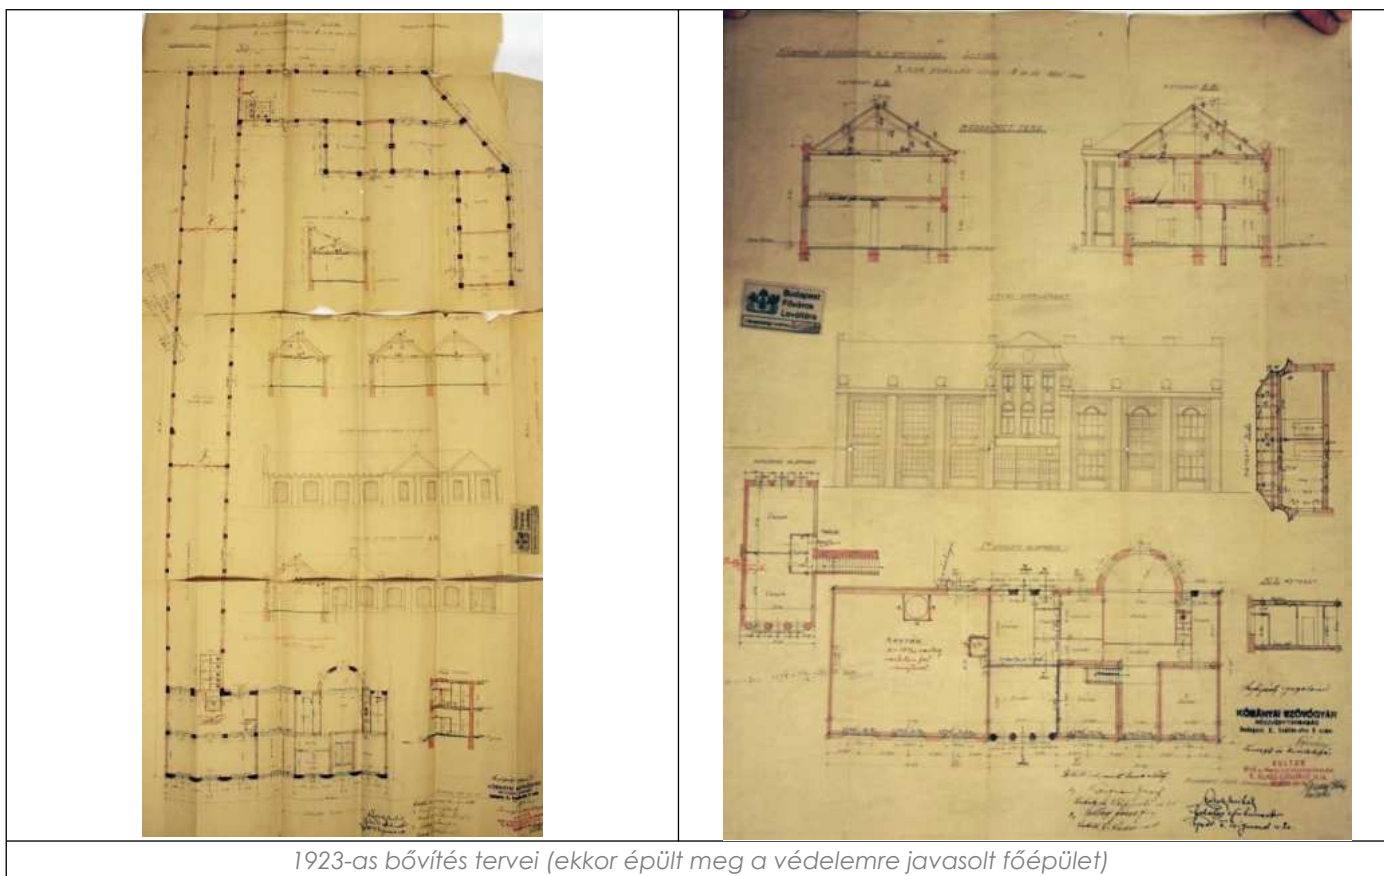
1923-as bővítés tervei (ekkor épült meg a védelemre javasolt főépület)

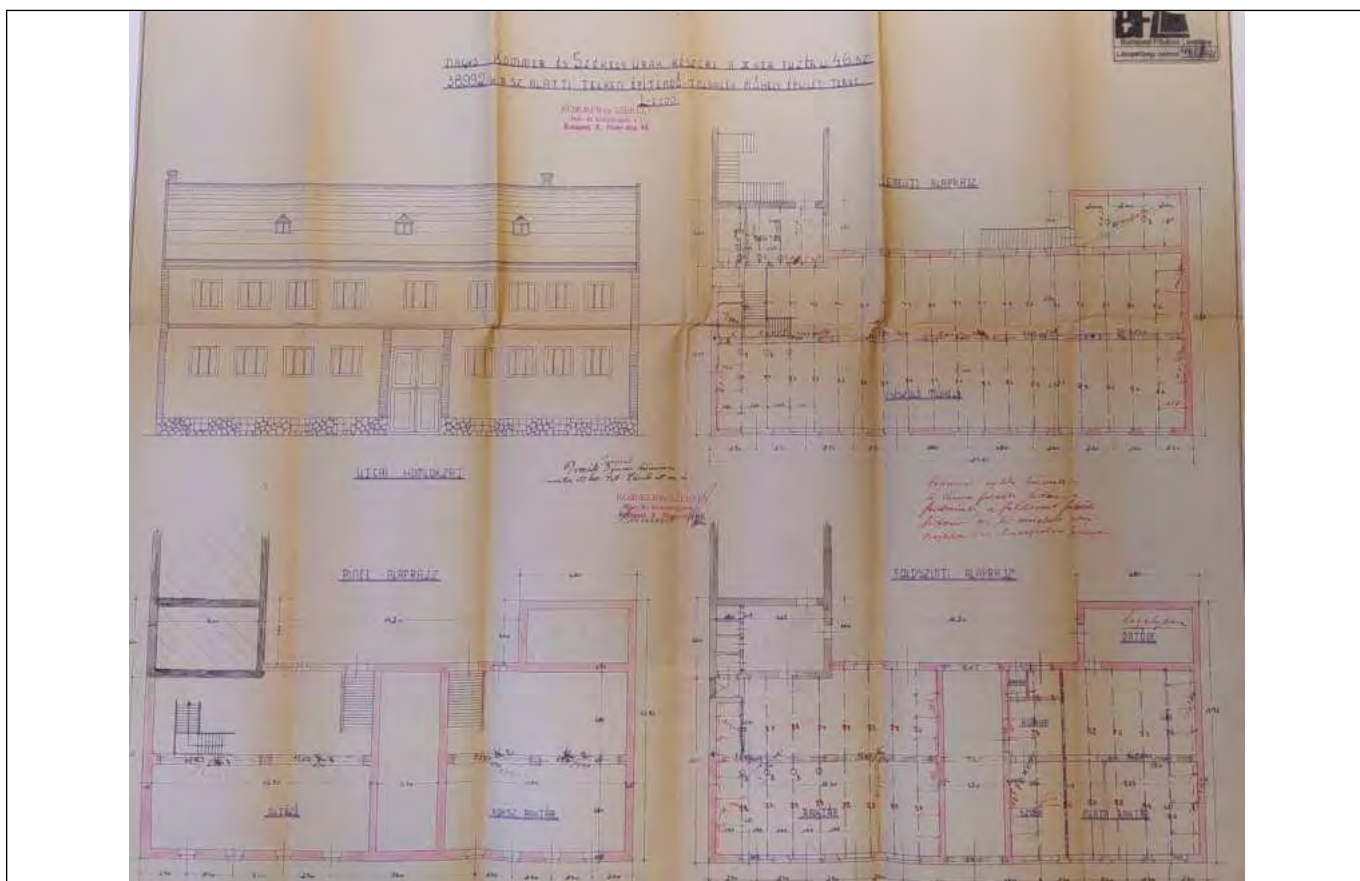
1934-es toldalék műhelyépület terv

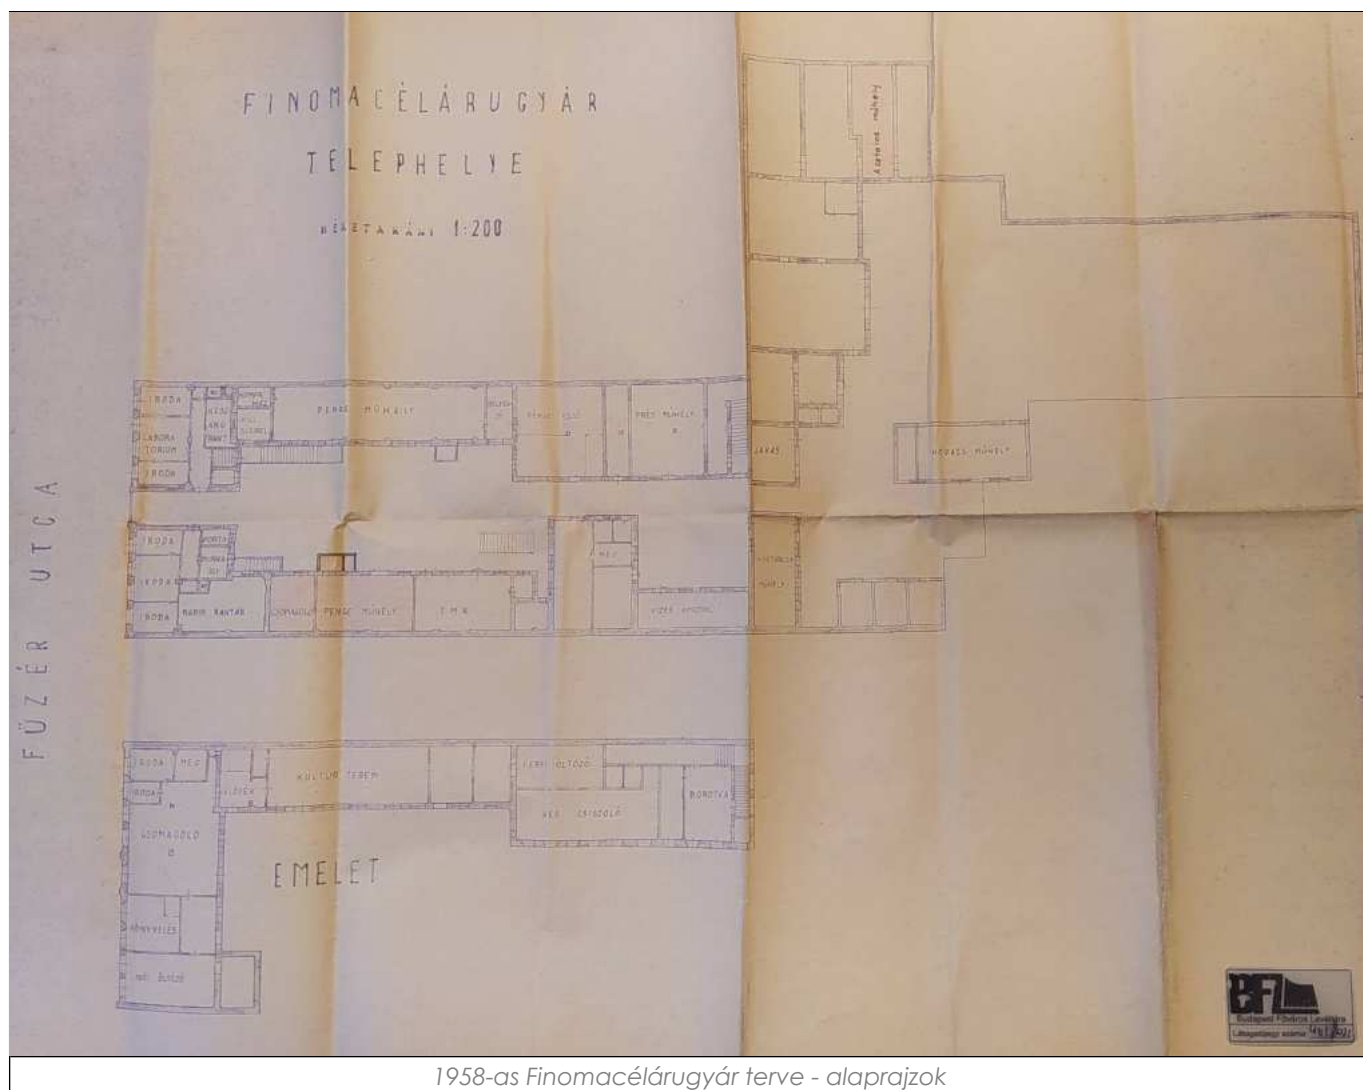
1958-as Finomacélárugyár terve - alaprajzok

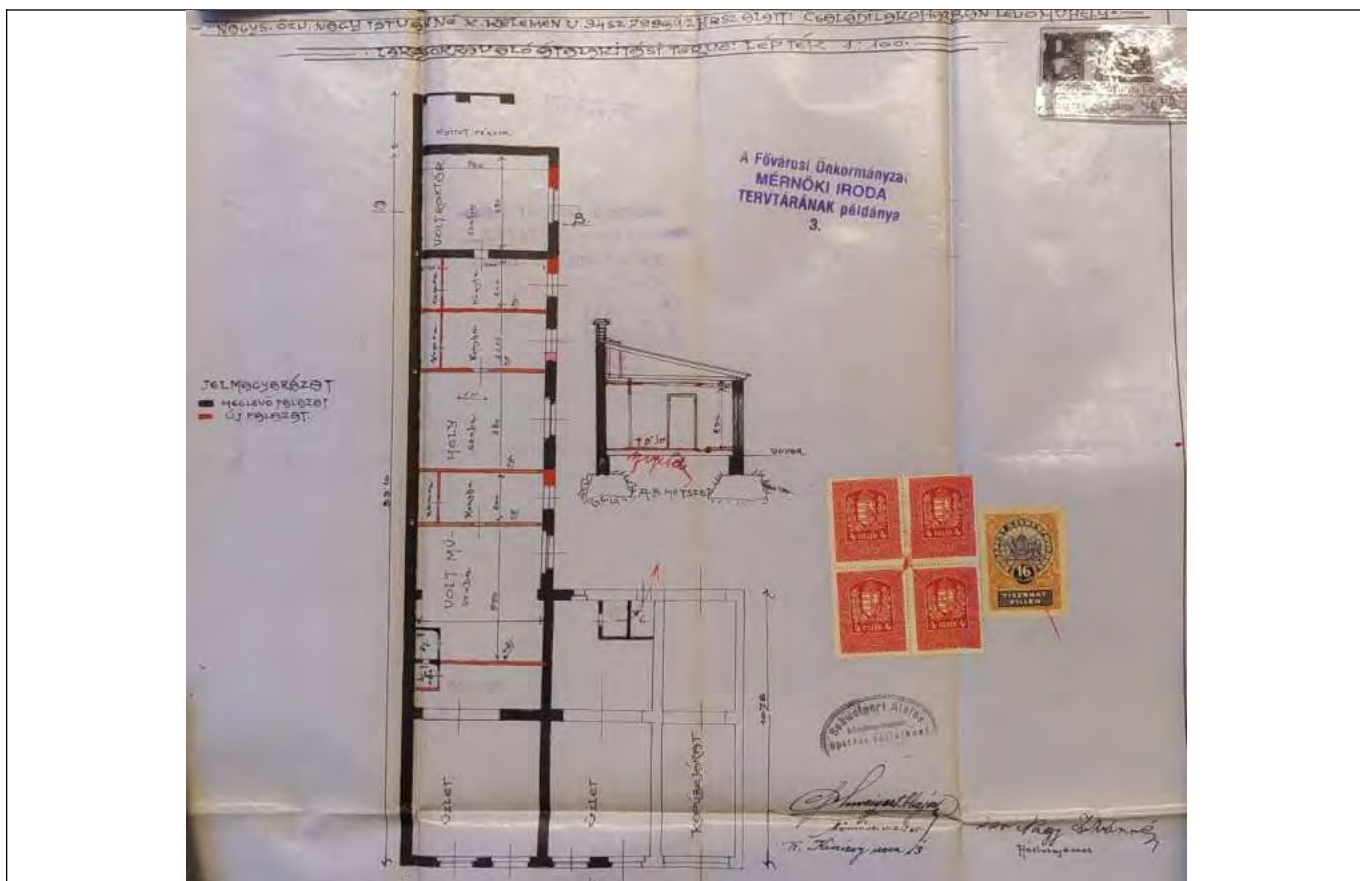
Átalakítási terv (1930)

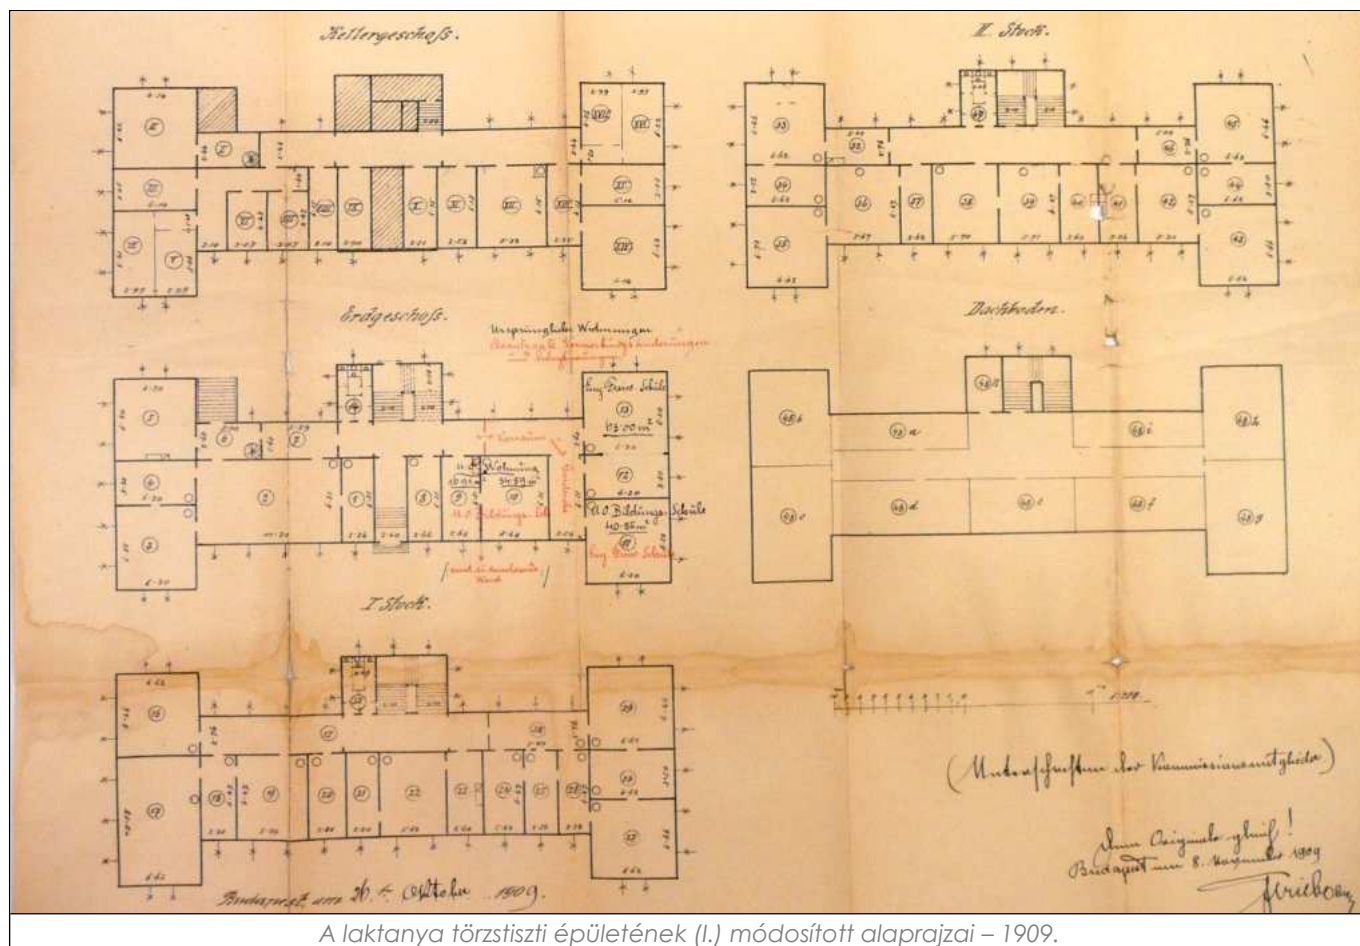
A laktanya törzstisztj épületének (I.) módosított alaprajzai – 1909.
