# **Budapest Főváros X. kerület Kőbánya településképi arculati kézikönyve**

2025. augusztus

*Budapest Főváros X. kerület Kőbányai Önkormányzat Polgármesteri Hivatal Főépítési Osztály*

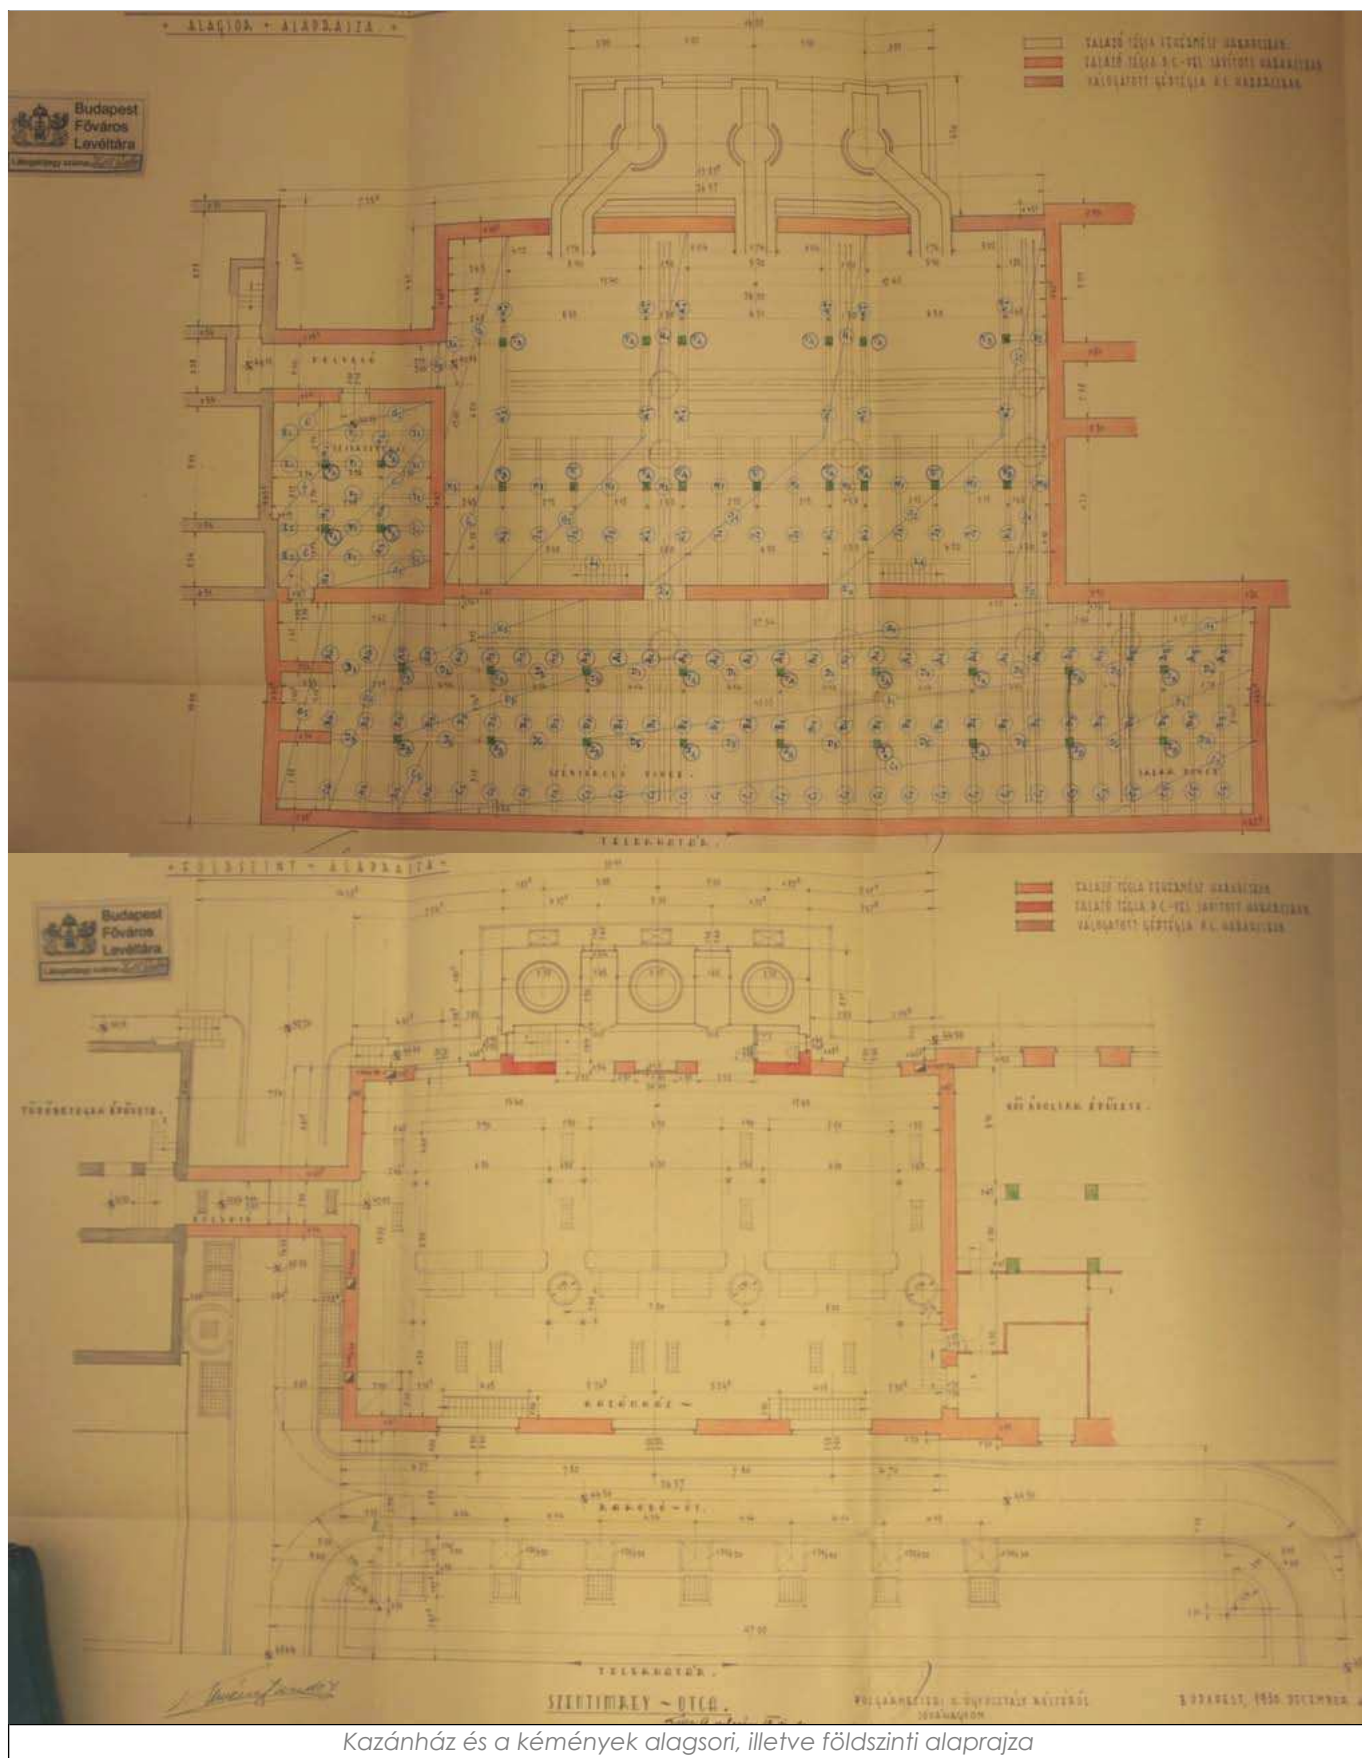
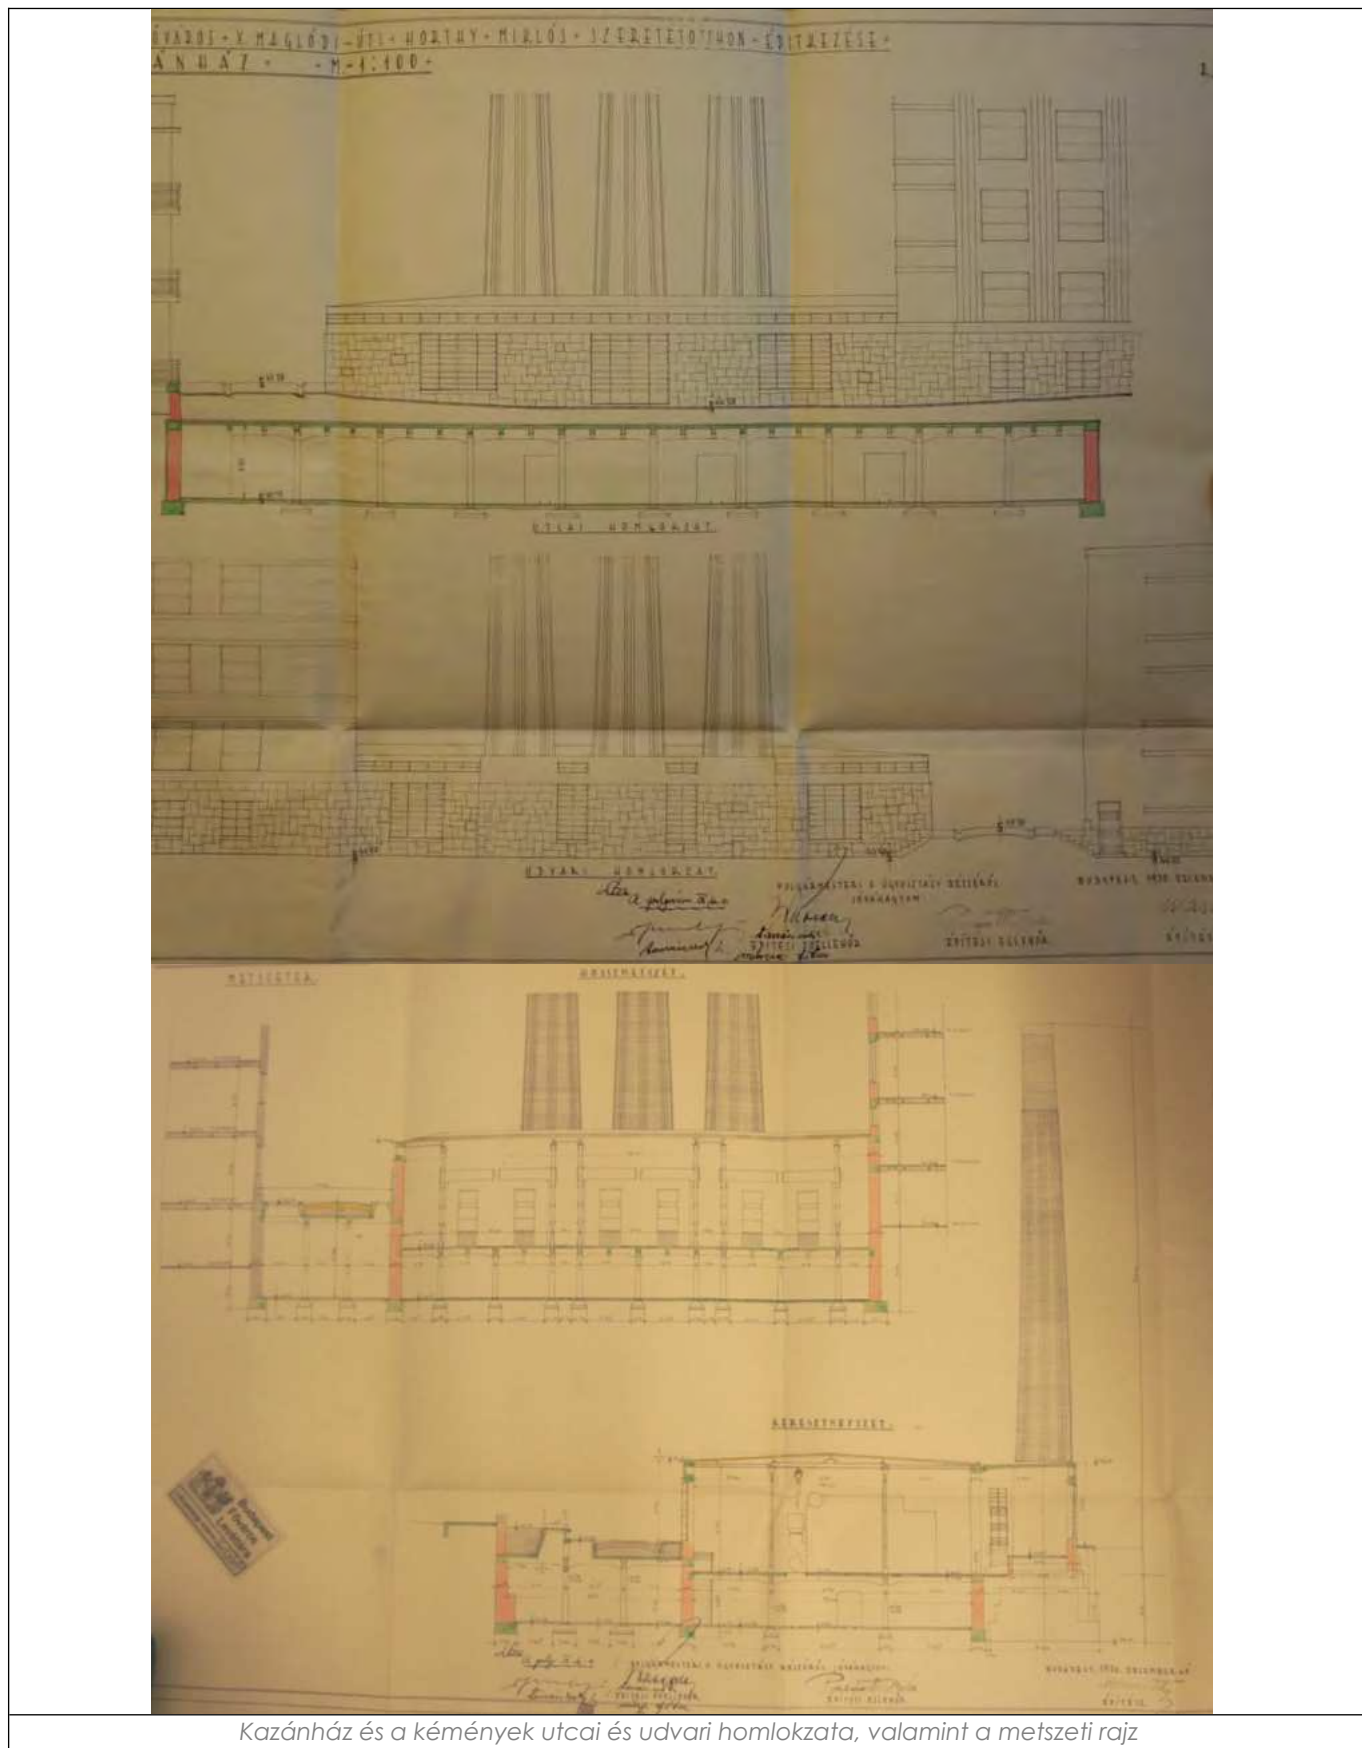
Kazánház és a kémények utcai és udvari homlokzata, valamint a metszeti rajz
